# „PRACE NA LINII KOLEJOWEJ NR 355 OSTRÓW WIELKOPOLSKI - GRABOWNO WIELKIE”

## Przegląd specjalny z koncepcją projektową, obiekty inżynieryjne

### 1.1.1. Most w 1,473 LK 355

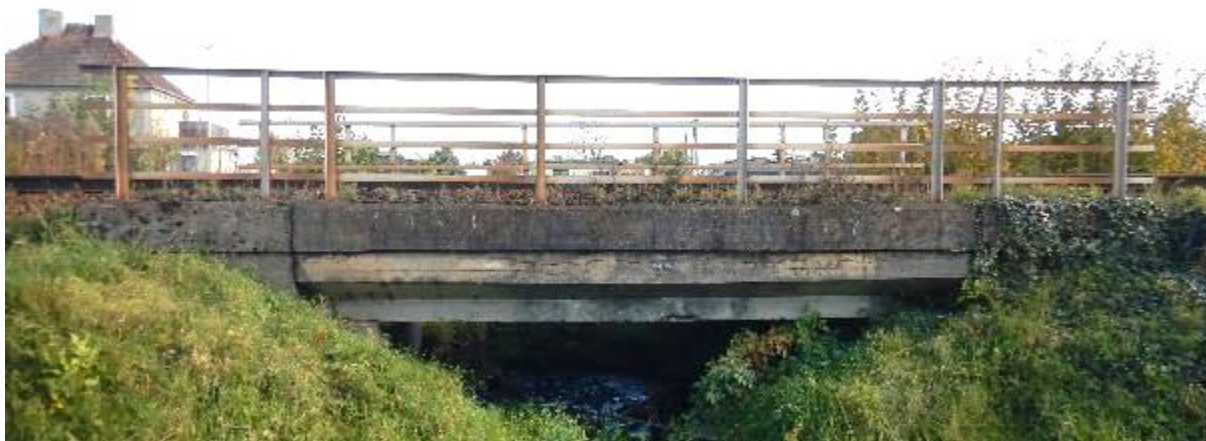
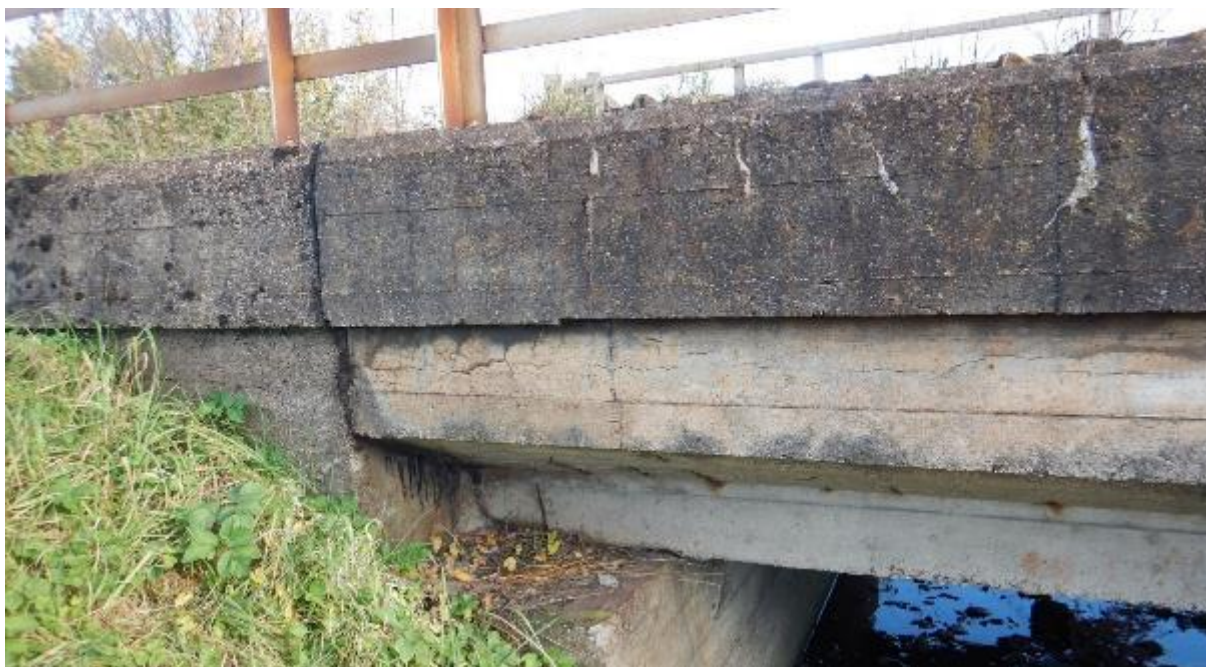
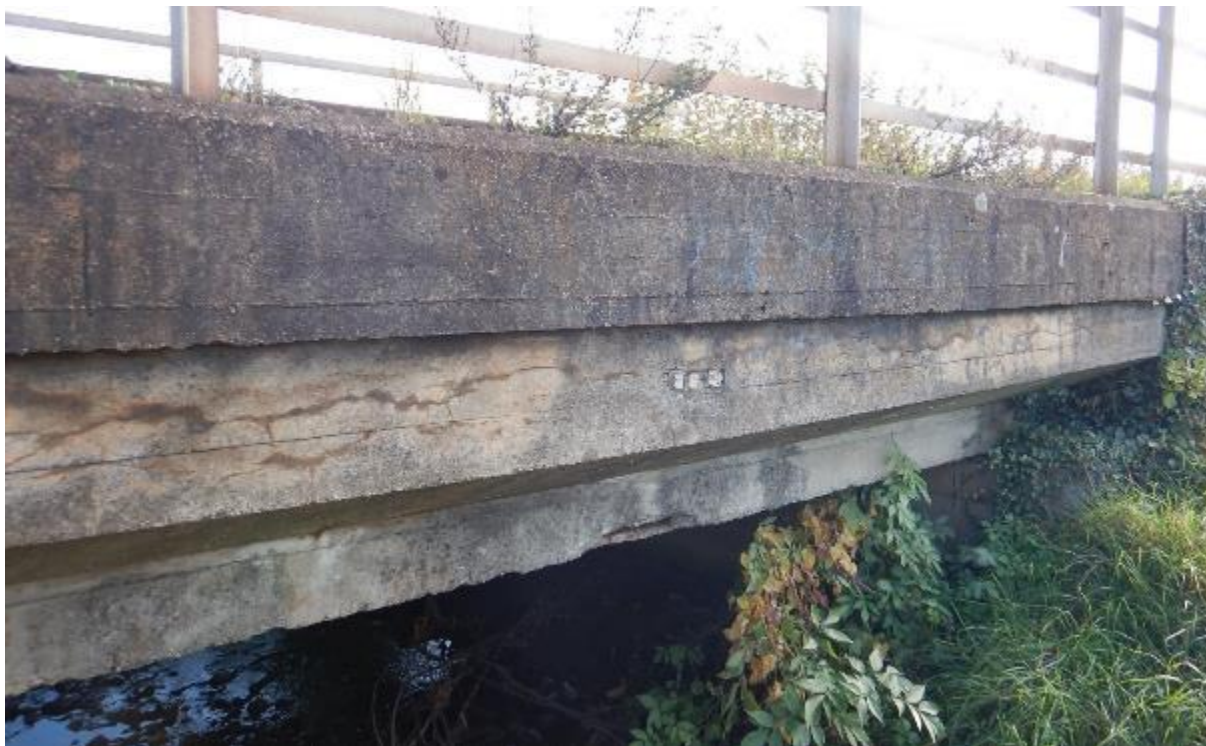
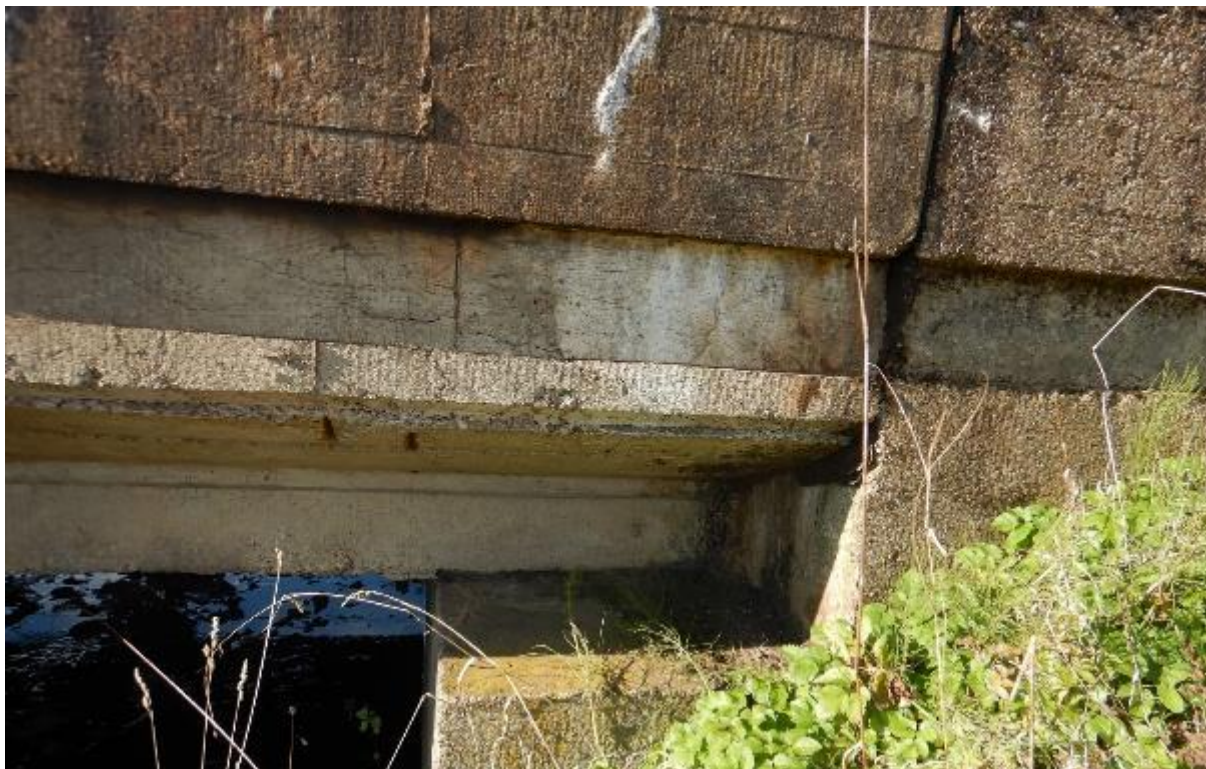
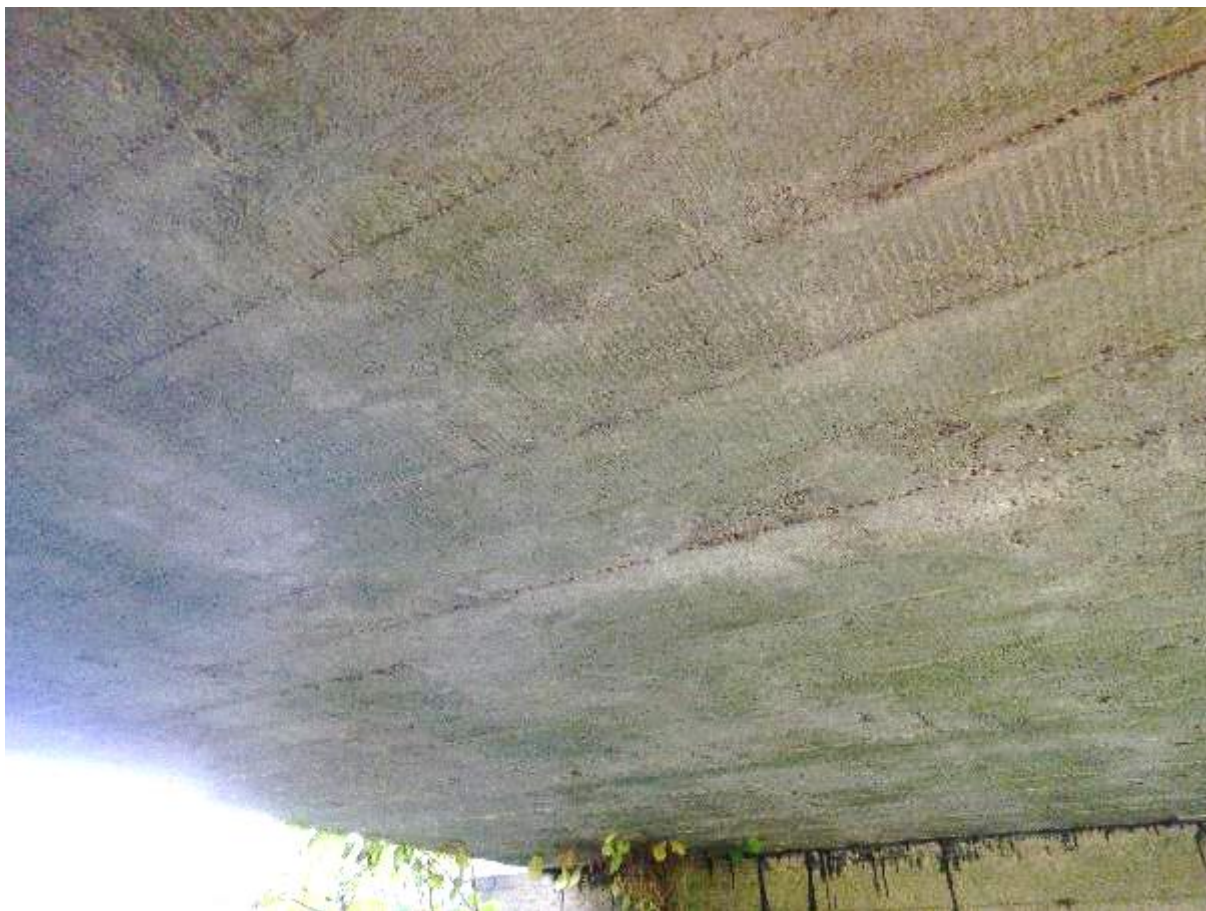
Stan techniczny przęsła oceniono jako **niedostateczny**.

- Liczne rysy poziome na bocznych powierzchniach przęsła na całej długości obiektu;
- Spękania powierzchniowe na całej powierzchni przęsła;
- Wysolenia, głównie na lewej bocznej powierzchni przęsła;
- Lokalny ubytek betonu z odsłonięciem zbrojenia na prawej dolnej krawędzi przęsła; lokalne ubytki betonu z odsłonięciem zbrojenia na prawej bocznej powierzchni przęsła;
- Korozja odsłoniętego zbrojenia;

- Wegetacja mchu na bocznych powierzchniach przęsła;

- Rozbiórka i odtworzenie nawierzchni kolejowej;
- Uzupełnienie ubytków powierzchniowych materiału konstrukcyjnego;
- Reprofilacja i naprawa odziemnych części konstrukcji;
- Oczyszczenie i zabezpieczenie antykorozyjne powierzchni konstrukcji;
- Naprawy powierzchniowe zaprawami PCC elementów betonowych;
- Naprawy pęknięć i zarysowań powierzchniowych;
- Oczyszczenie i zabezpieczenie antykorozyjne zbrojenia;
- Wykonanie nowej izolacji przeciwwodnej przęsła i części odziemnych;
- Korekta lub wykonanie spadków na przęsle w celu odprowadzenia wody;
- Wykonać zabezpieczenie hydrofobowe elementów betonowych;
- Wykonać nowe odwodnienie za przyczółkami;
- Reprofilacja i podwyższenie skrzydeł i gzymsów;
- Wykonanie systemu odwodnienia;
- Oczyszczenie przyległych skarp z wegetującej roślinności – min. 10 m z każdej strony (łącznie min 40 m);

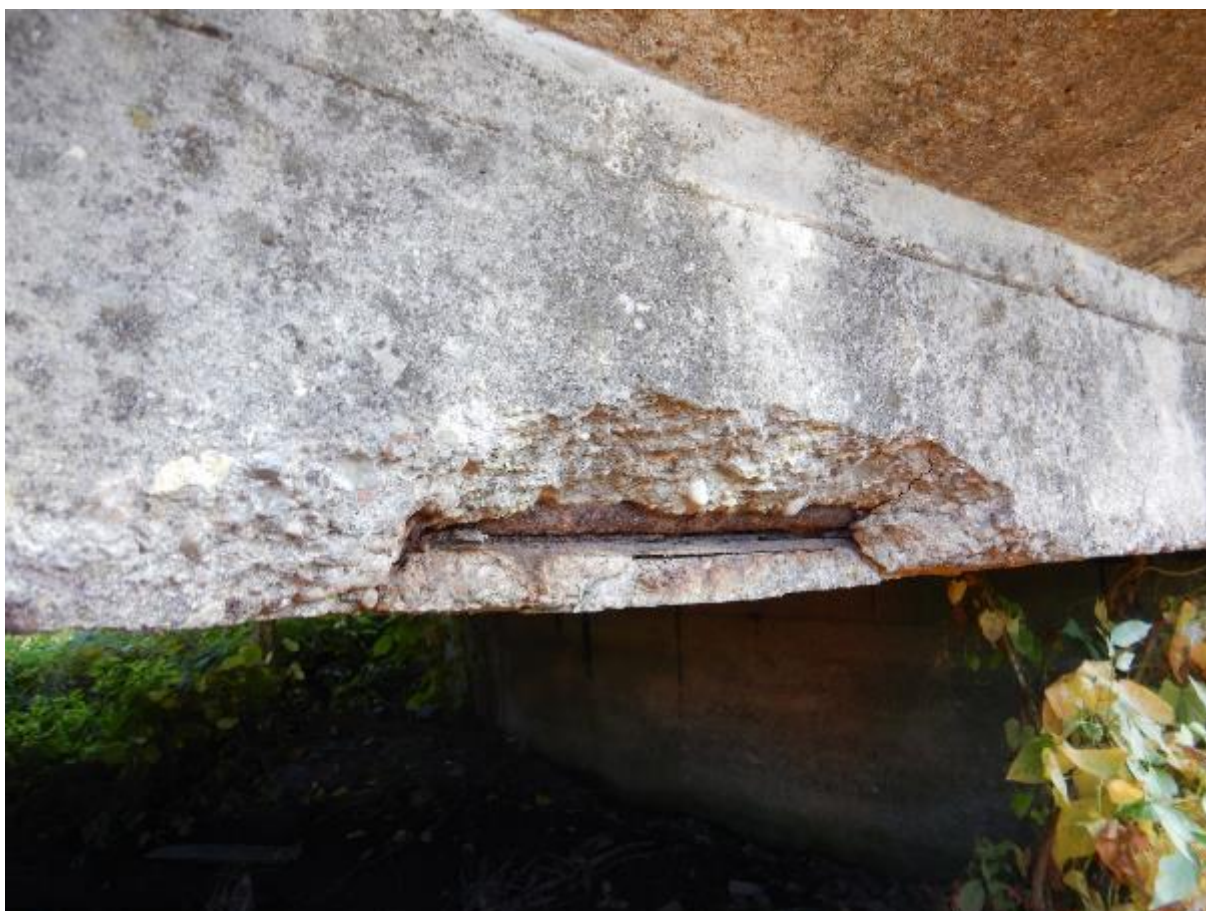
*Zdj. 9 Widok na uszkodzenia przęsła w postaci ubytków betonu z odsłonięciem zbrojenia, korozji zbrojenia.*

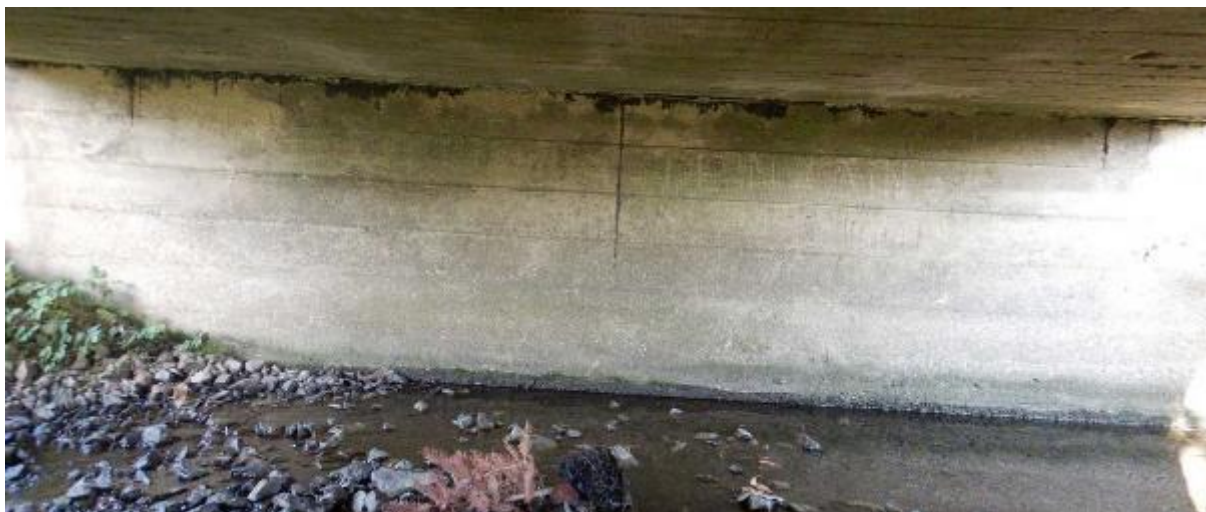
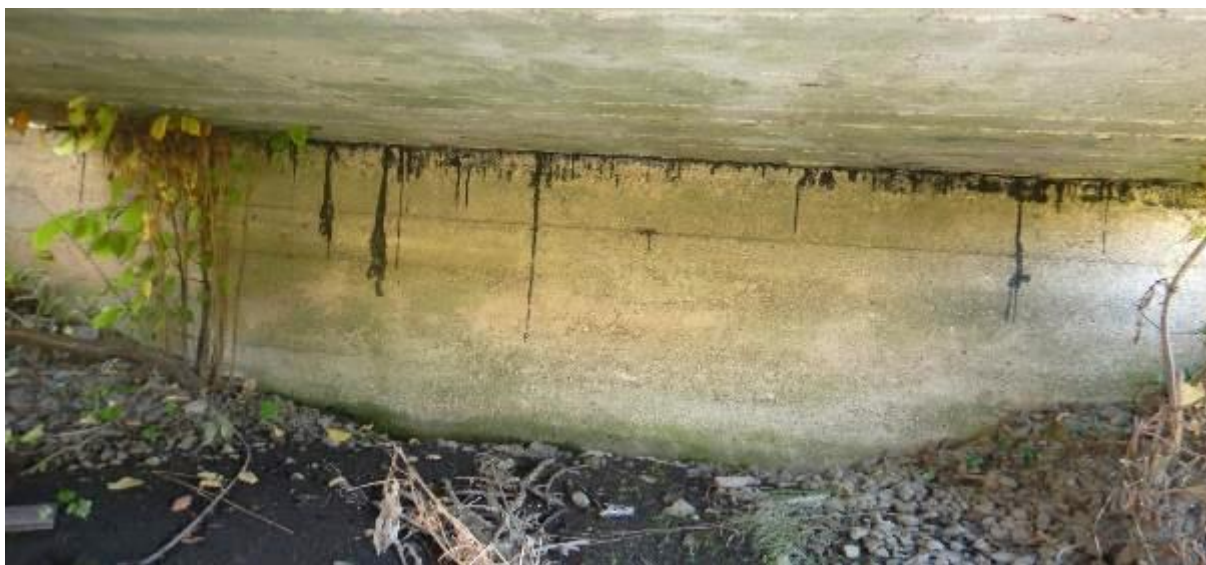
Stan techniczny przyczółków oceniono jako **dobry**.

- Spękania powierzchniowe;
- Wegetacja mchu i porostów;

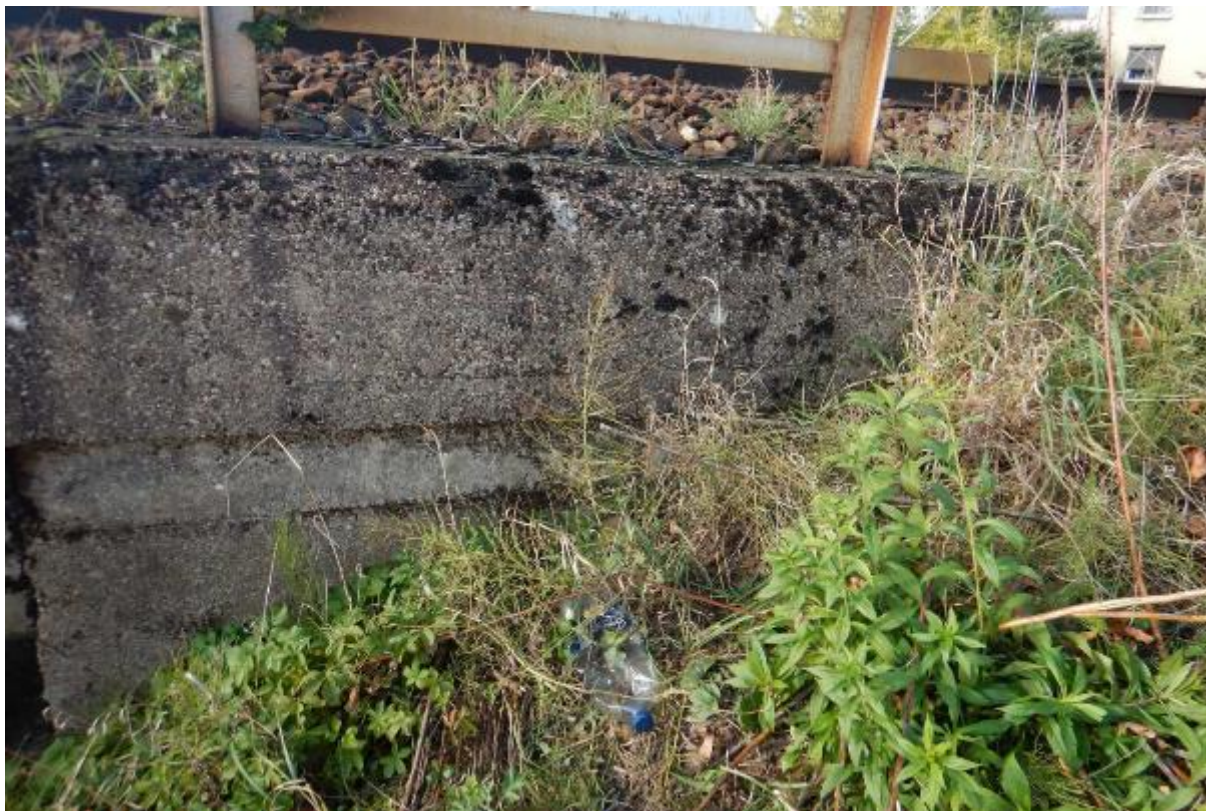
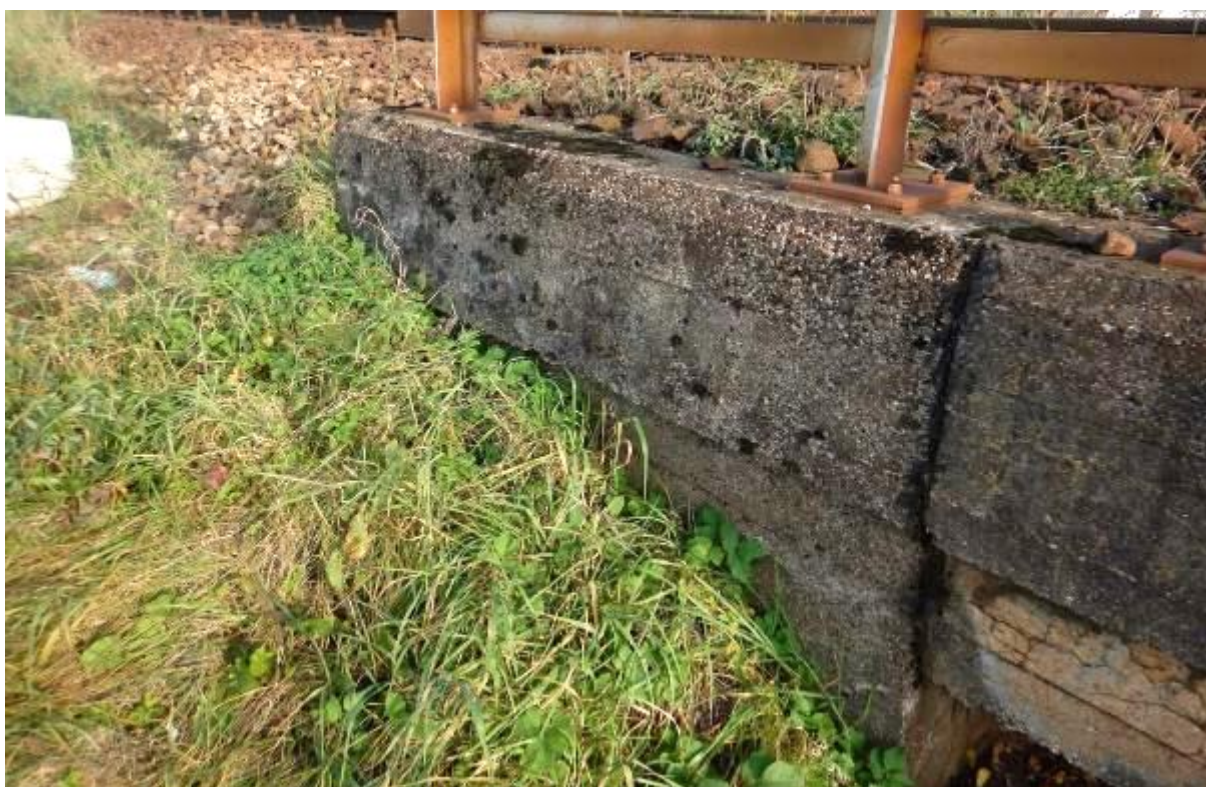
Stan techniczny skrzydeł oceniono jako **dostateczny**.

- Wegetacja mchu i porostów;
- Rysy i spękania powierzchniowe;

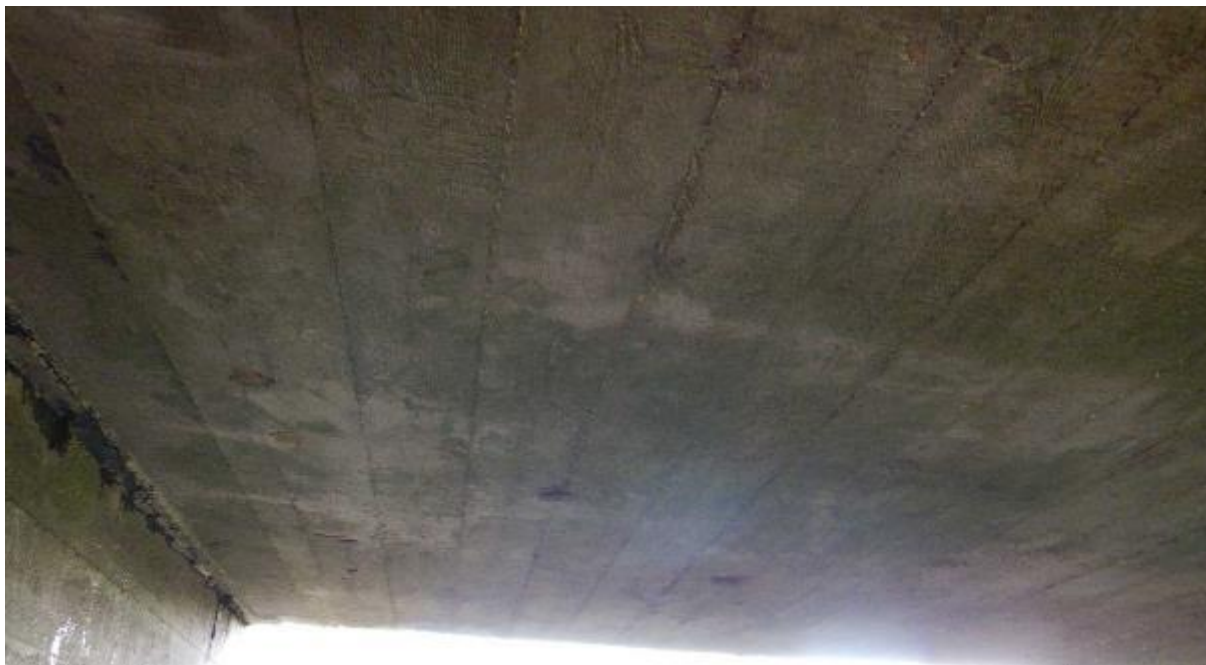
Stan techniczny izolacji przeciwwodnej oceniono jako **niedostateczny**.

Stwierdzono ślady lokalnych przecieków.

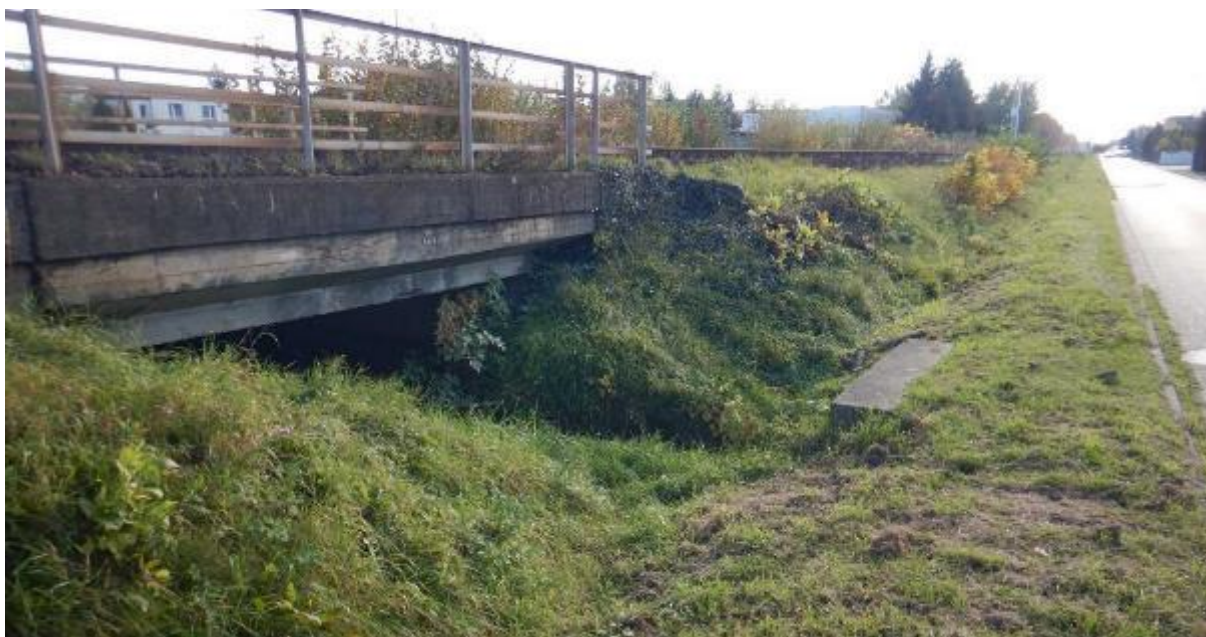
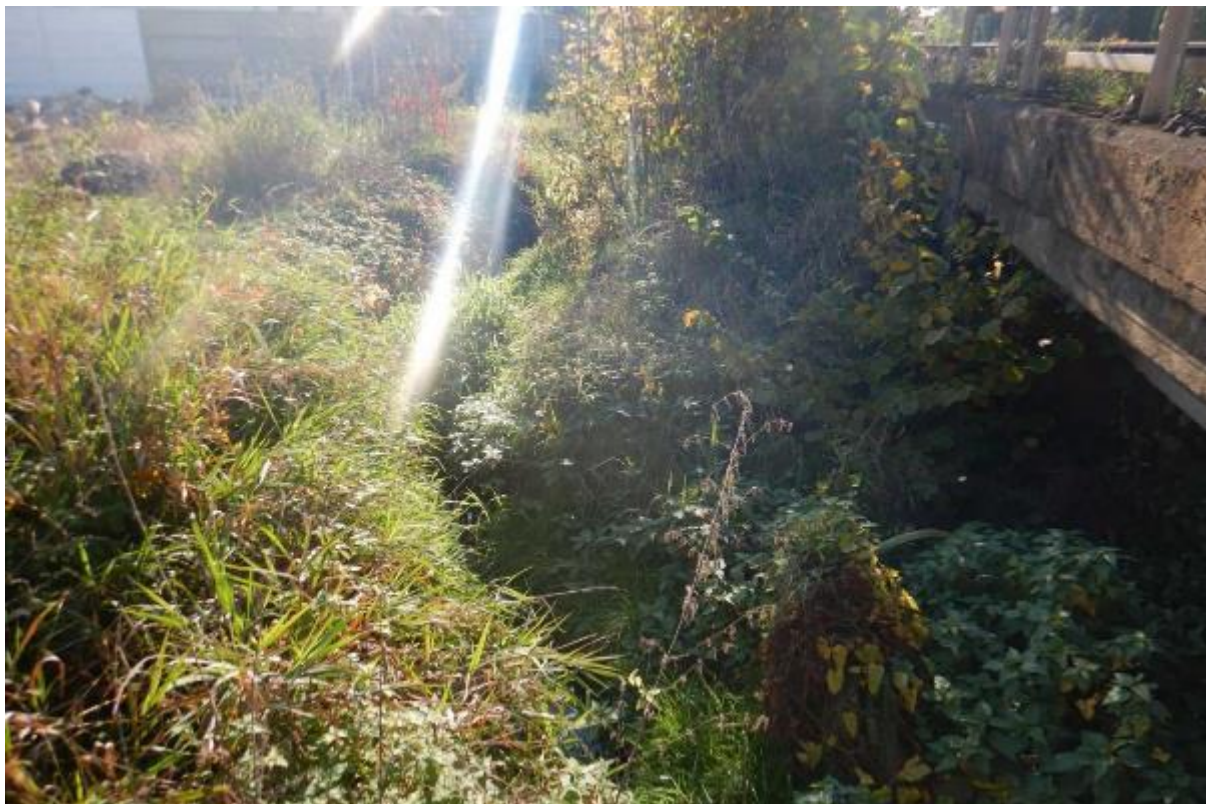
Stan techniczny nasypów i skarp oceniono jako **dostateczny**.

Stwierdzono uszkodzenia nasypów i skarp w postaci wegetującej roślinności i krzewów oraz osunięcia mas ziemnych.

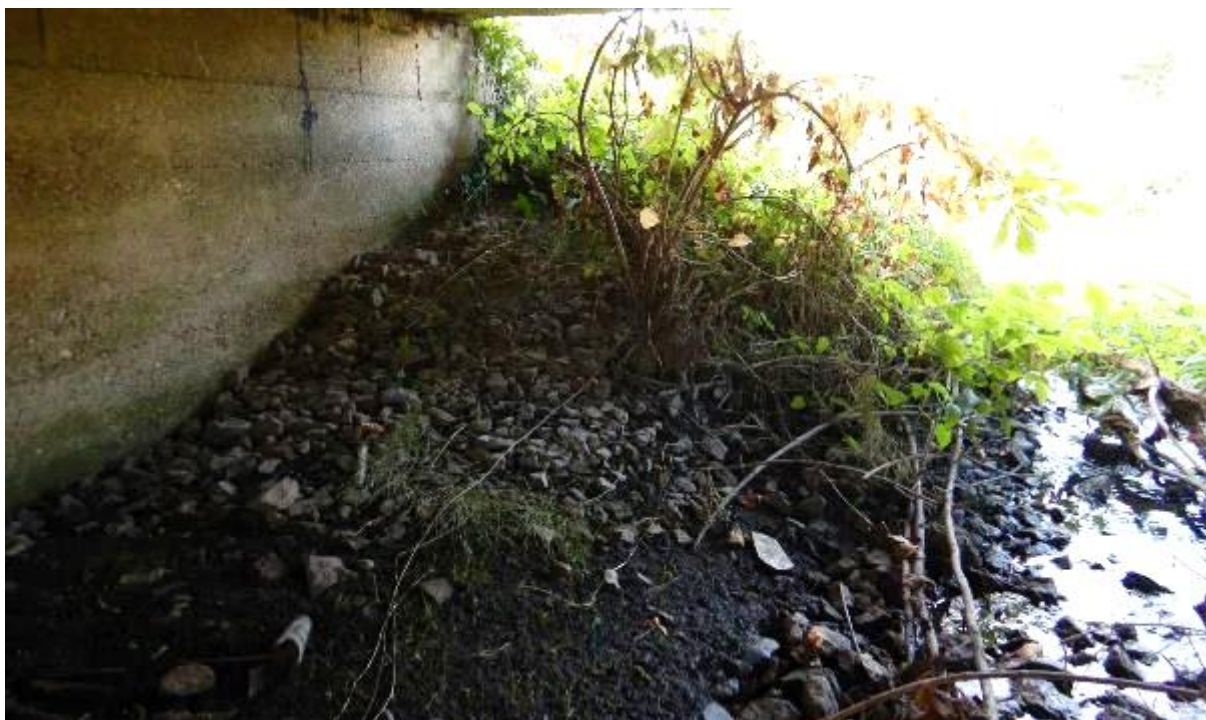
*Zdj. 19 Widok na osuniecie mas ziemnych skarpy do koryta przeszkody.*

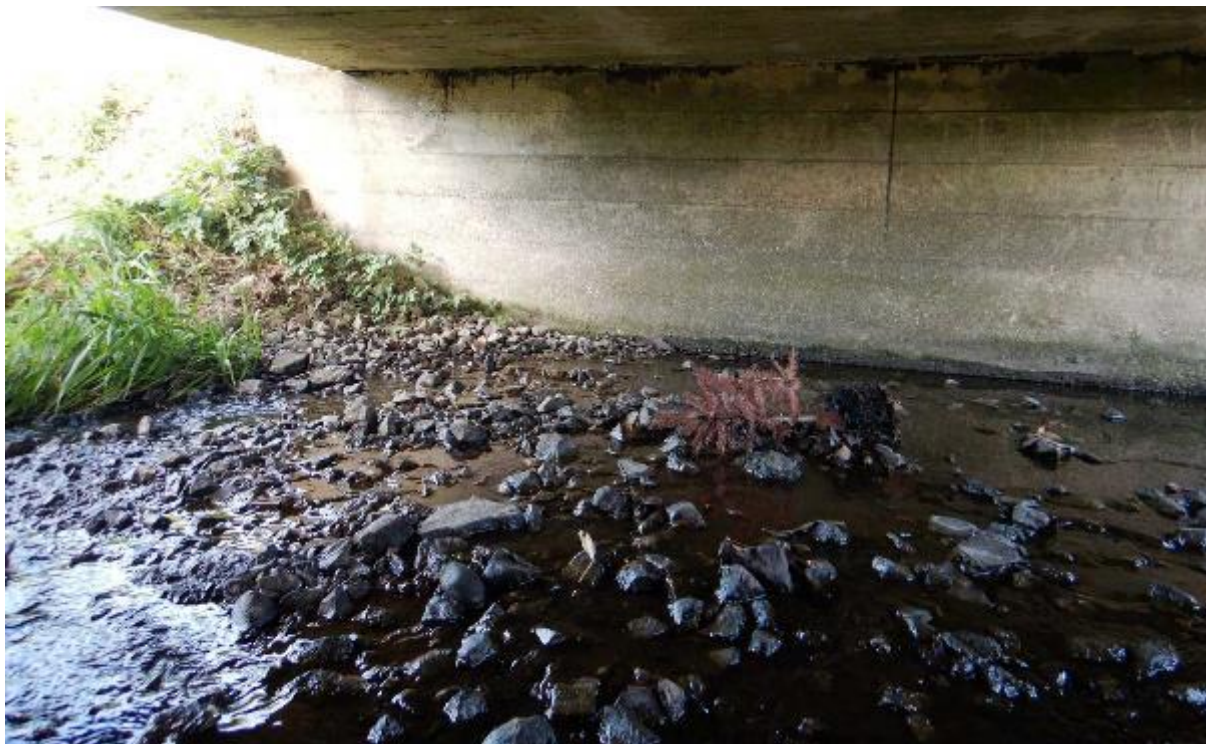
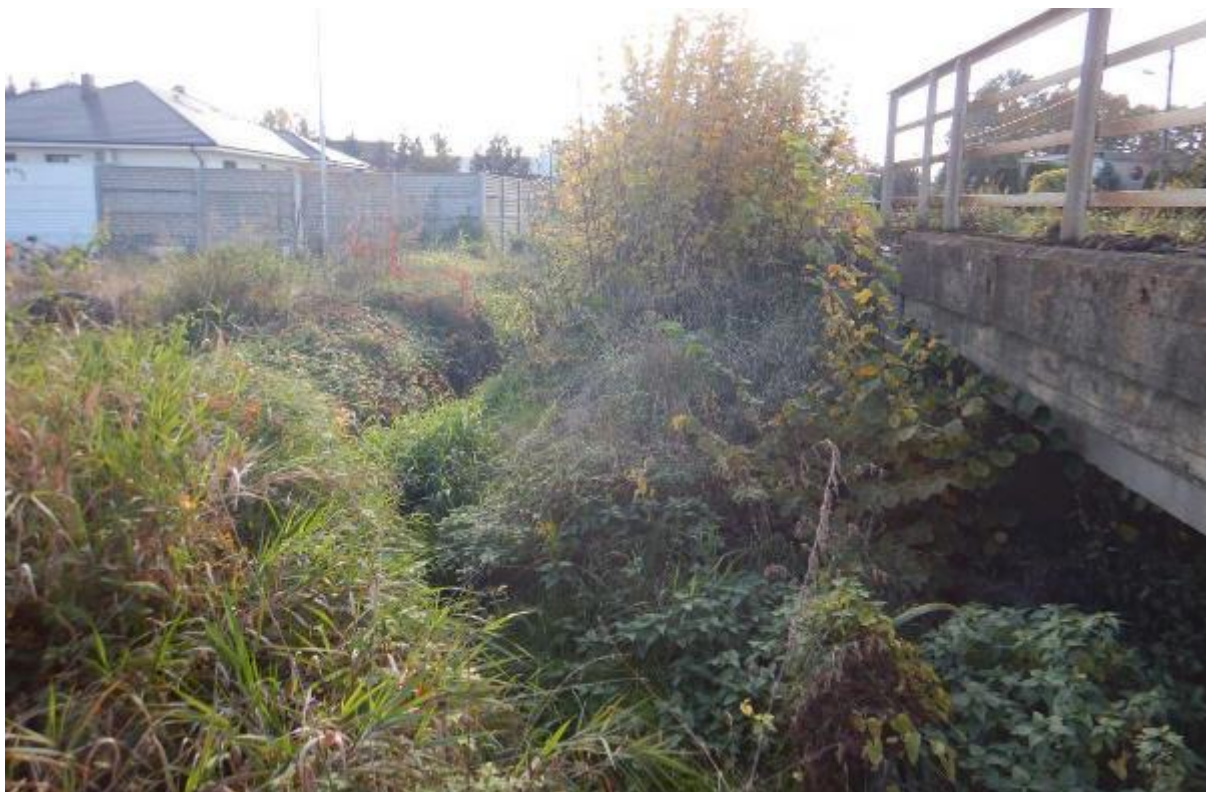
Stan przeszkody oceniono jako **dostateczny**.

Stwierdzono zanieczyszczenia przeszkody w postaci wegetującej roślinności i krzewów.

*Zdj. 21 Widok na przeszkodę – wegetacja roślinności*

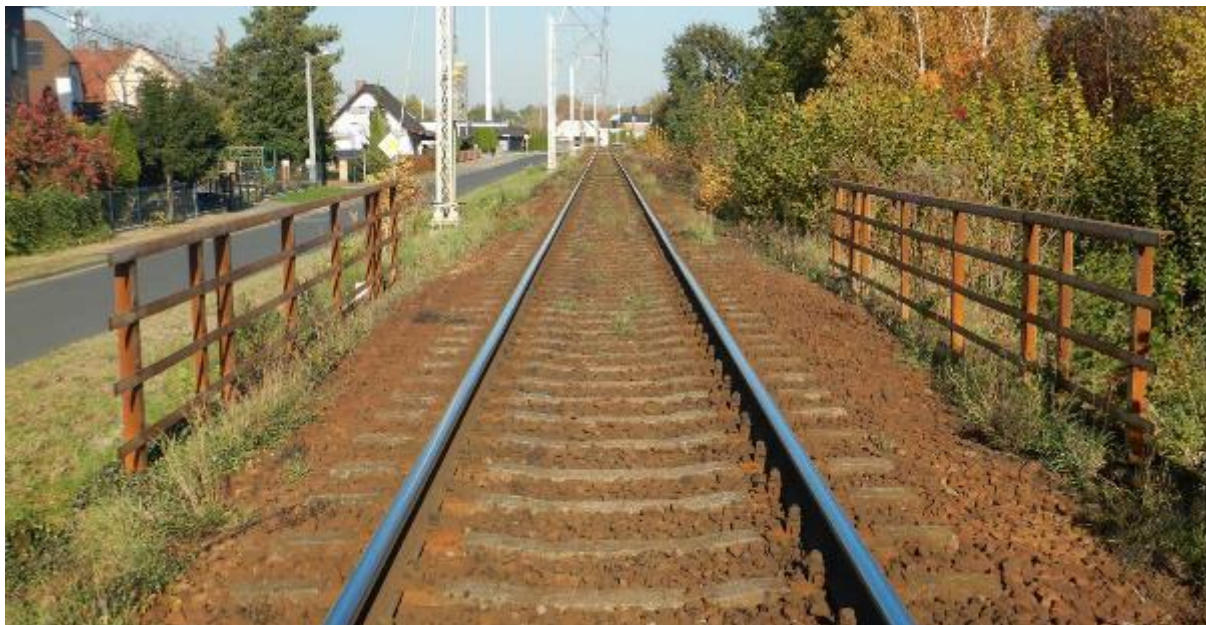
Stan wyposażenia oceniono jako **dobry**.

Stwierdzono zanieczyszczenia balustrad oraz uszkodzenia zabezpieczeń antykorozyjnych.

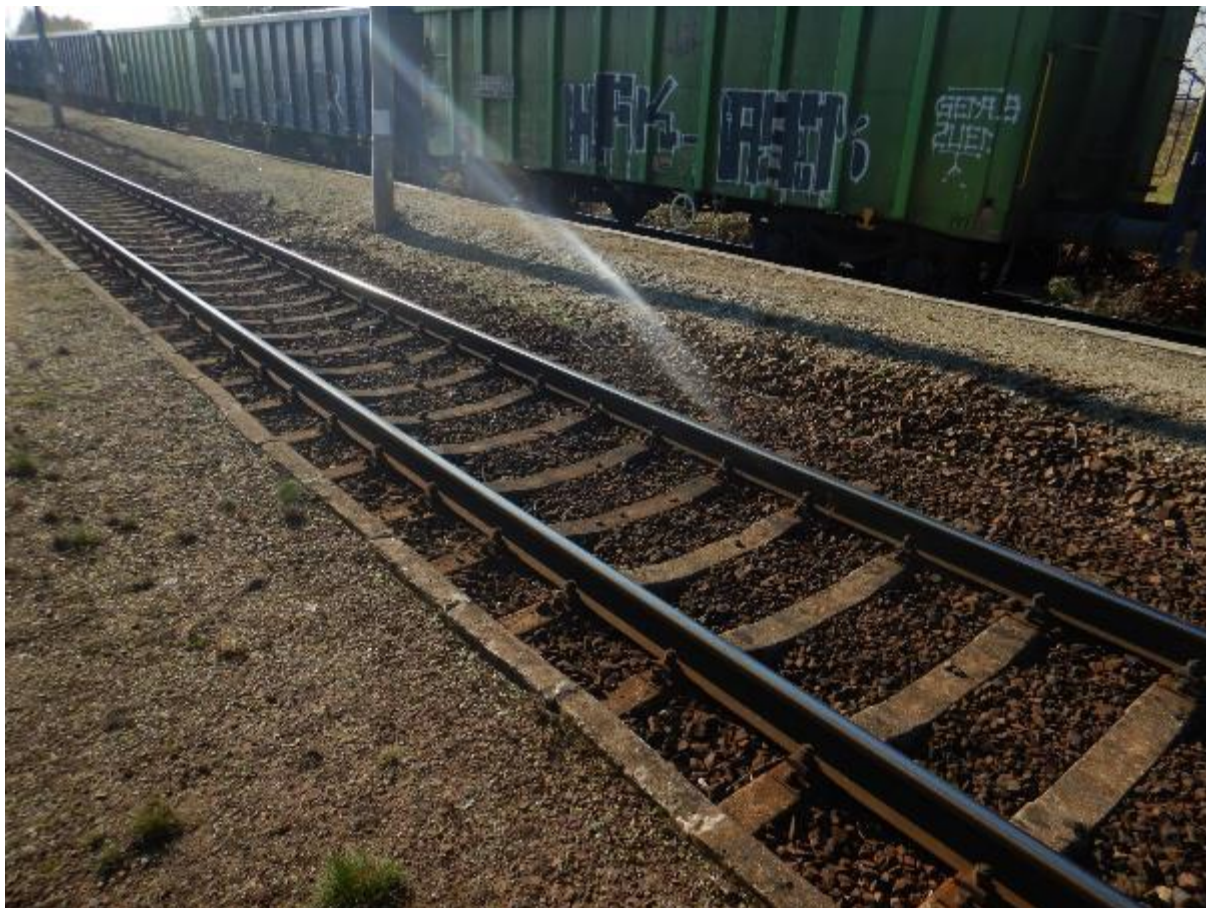
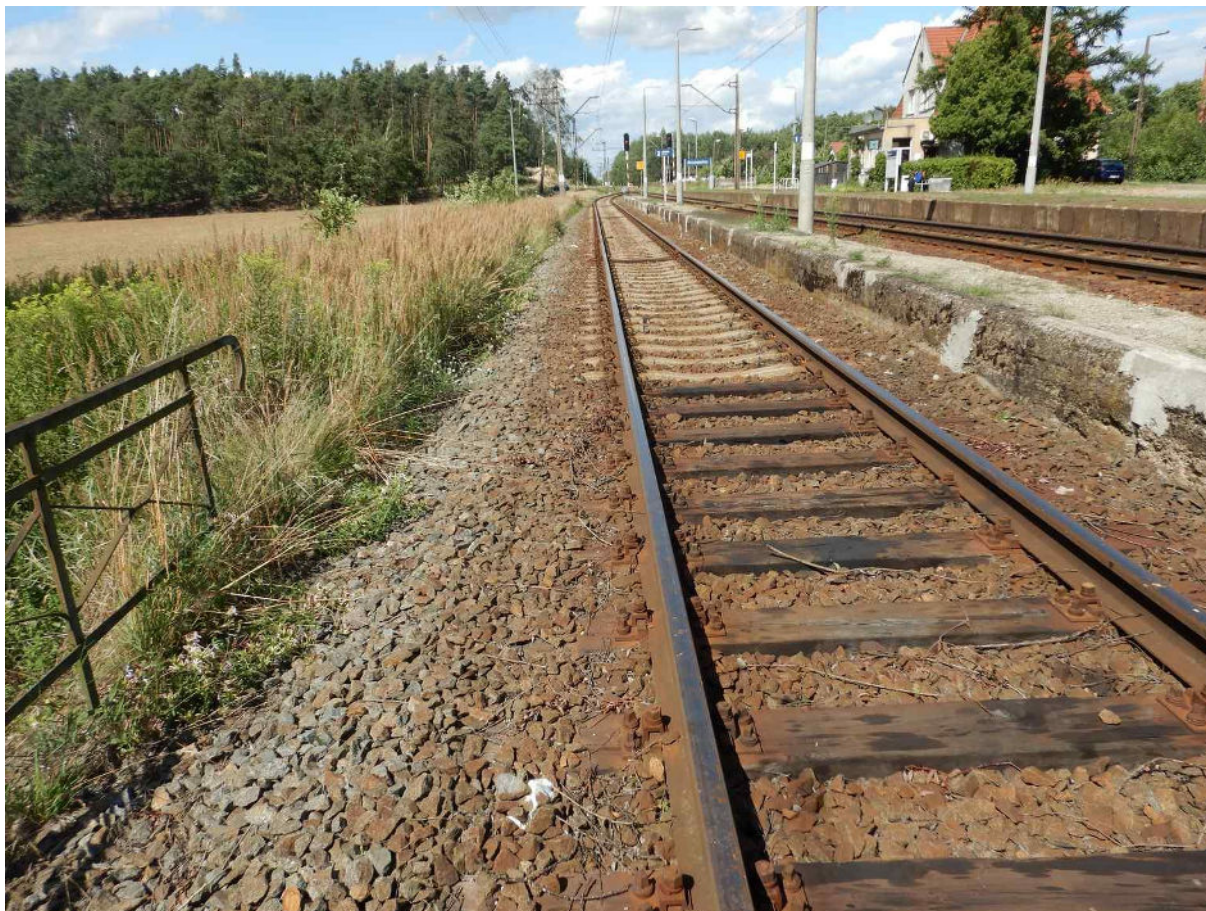
Stan stref przejściowych oceniono jako **dobry**.

Stwierdzono uszkodzenia w postaci nierównomiernej zasypki tłuczniowej i degradacji podkładów drewnianych.

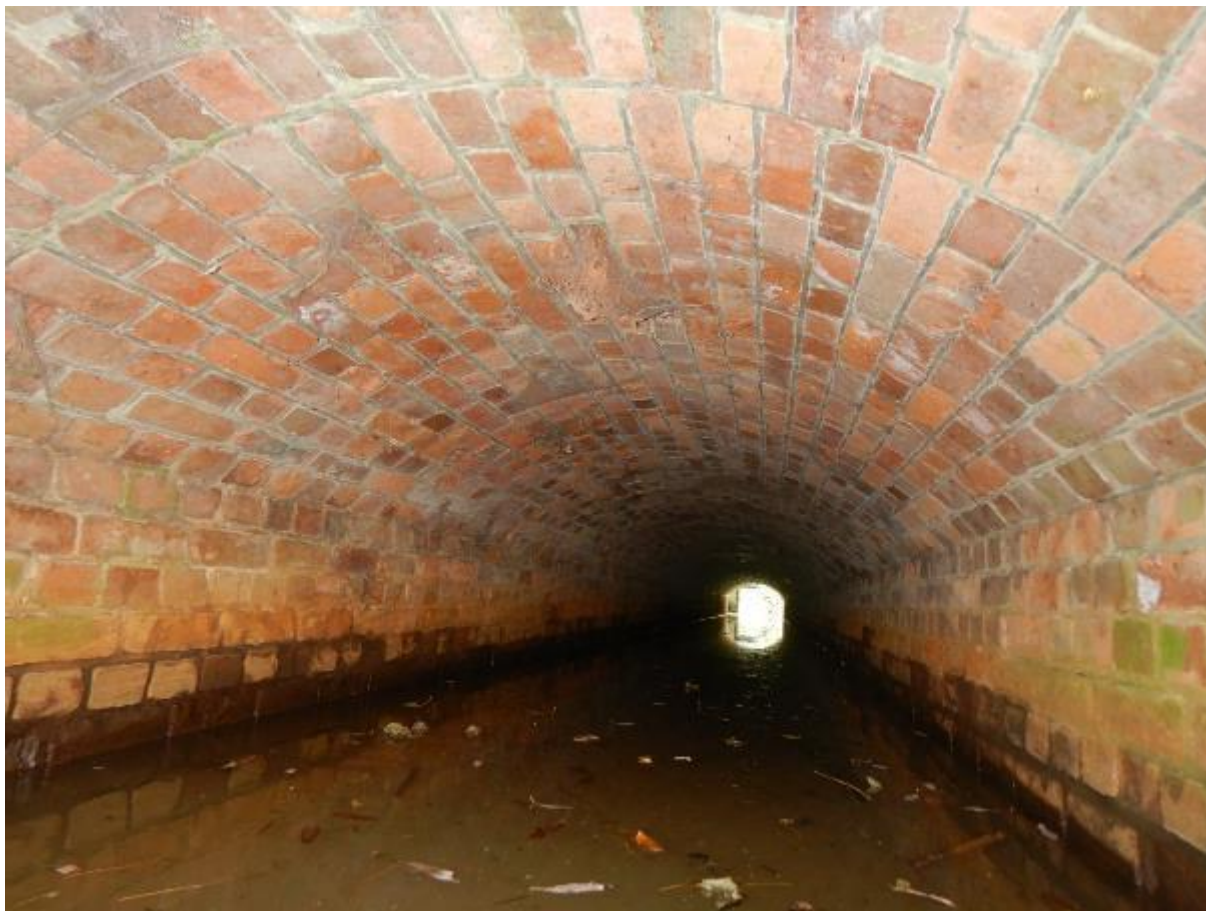
- Spękania powierzchniowe;
- Lokalne zawilgocenia;
- Zanieczyszczenia.

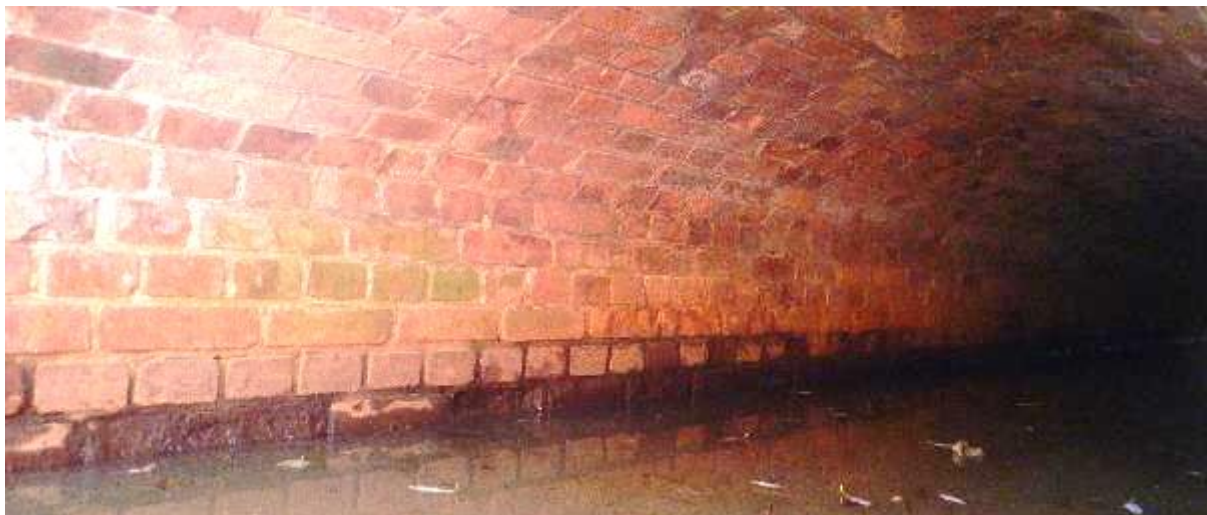
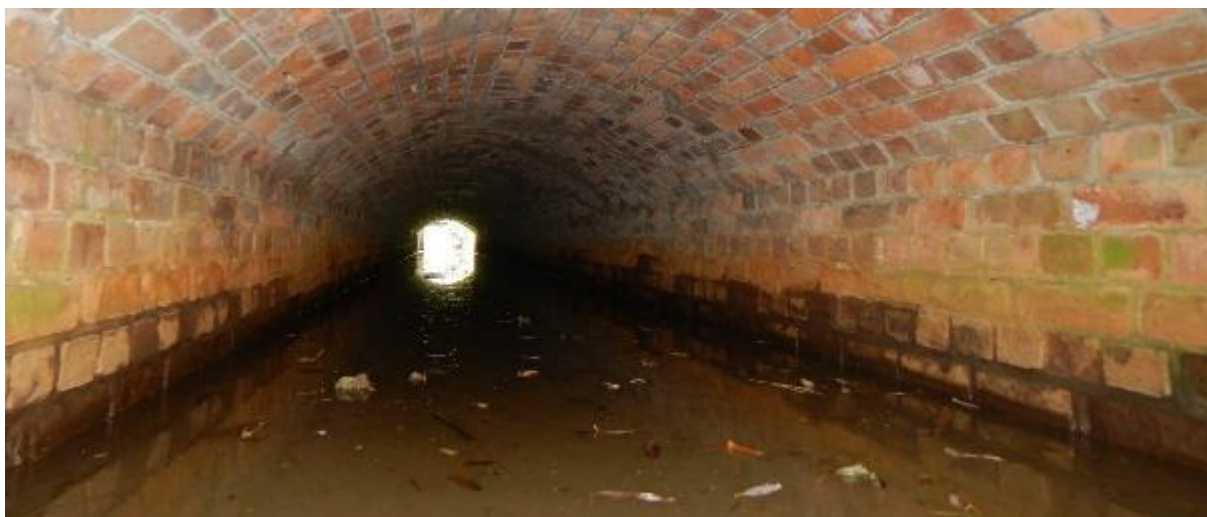
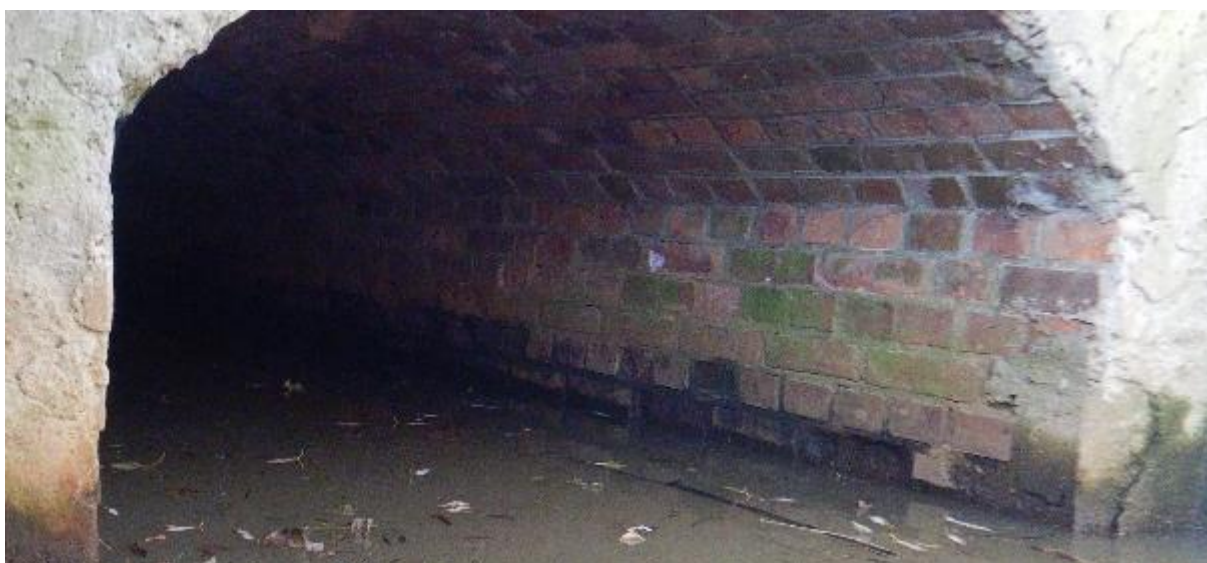
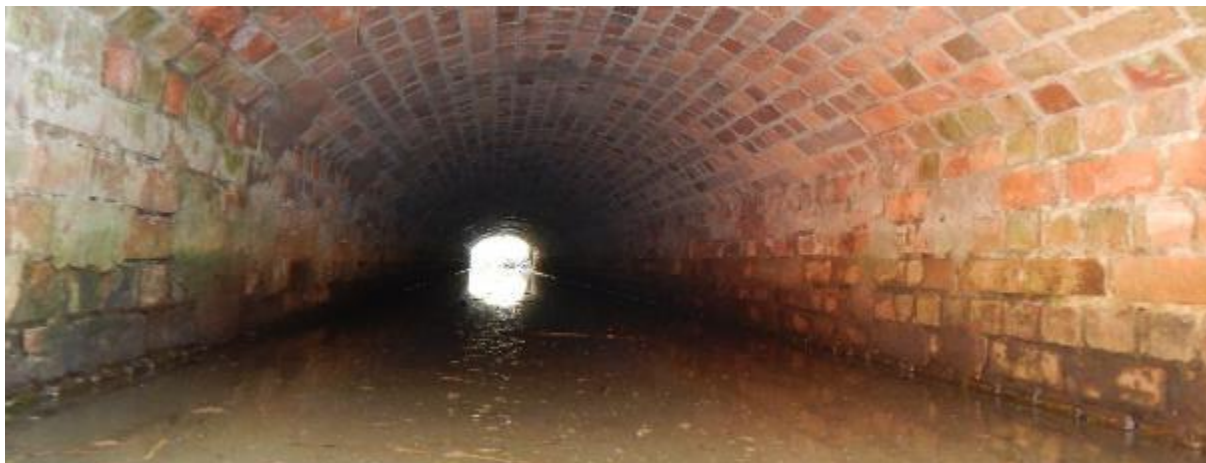
- Powierzchniowe ubytki cegieł;
- Pęknięcia powierzchniowe cegieł;
- Ubytki spoin;
- Przecieki i wykwyty.

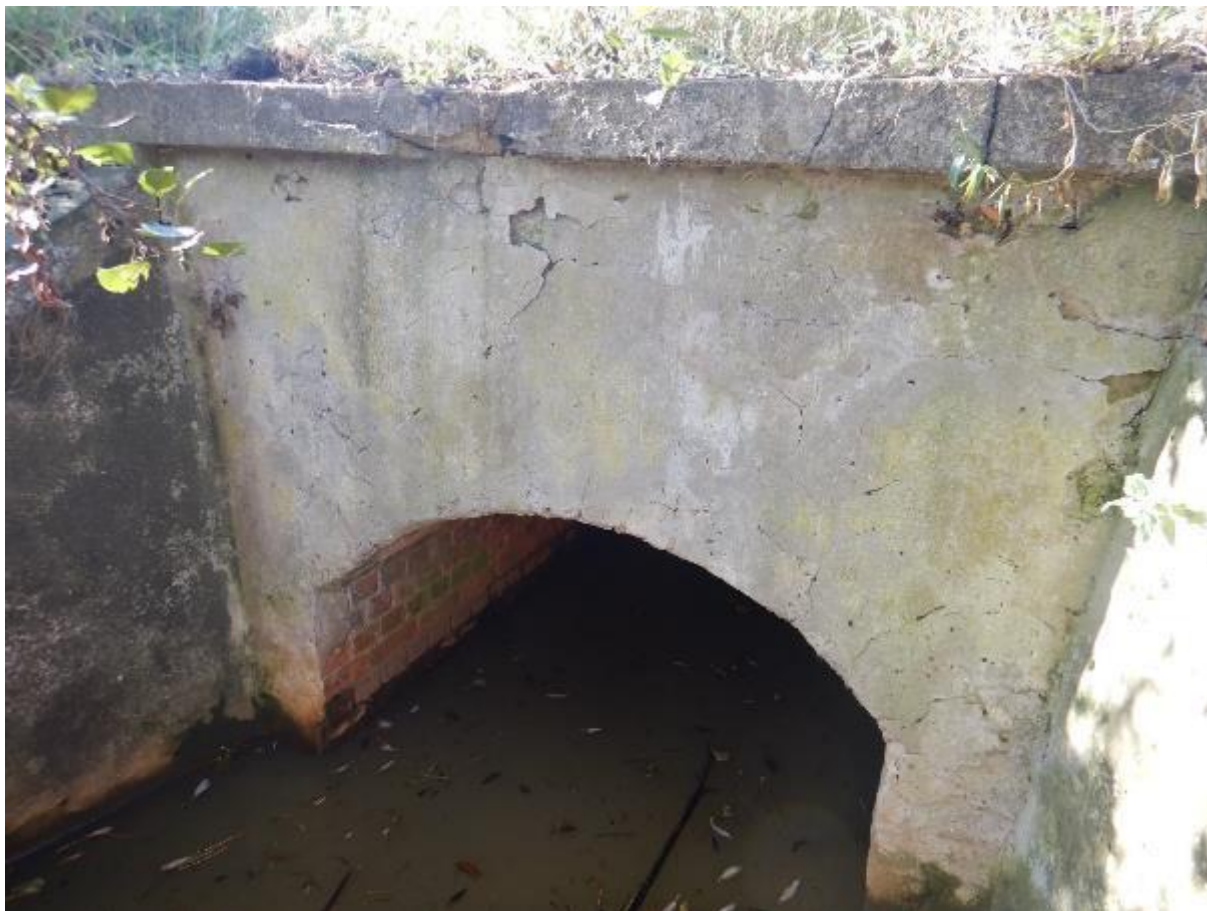
- Spękania powierzchniowe, odpadający tynk;
- Lokalny ubytek betonu na krawędzi parapetu;
- Wegetacja mchu i porostów;
- Spękania i pęknięcia skrzydeł;
- Ślady przecieków w korpusie głowicy i na skrzydłach.

*Zdj. 34 Widok ogólny na głowicę lewą – wegetacja mchu i porostów, spękania powierzchniowe.*

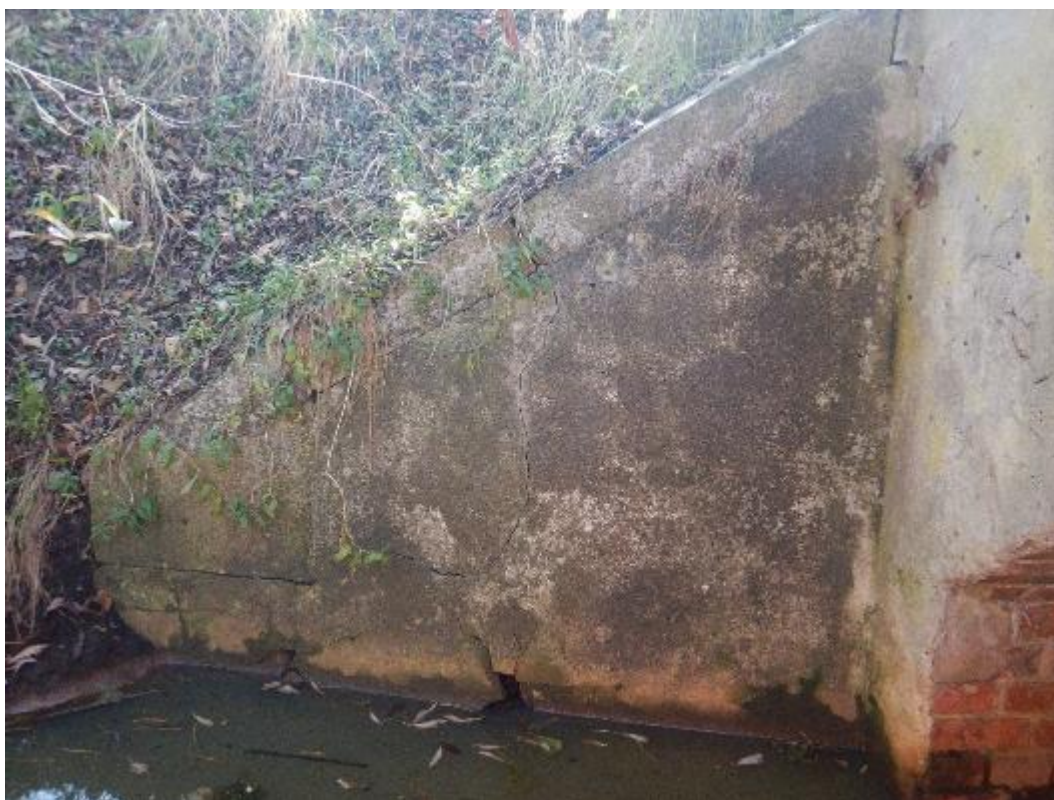
*Zdj. 35 Widok na skrzydło – pęknięcie, wegetacja mchu i porostów.*
