# „PRACE NA LINII KOLEJOWEJ NR 355 OSTRÓW WIELKOPOLSKI - GRABOWNO WIELKIE”

## Przegląd specjalny z koncepcją projektową, obiekty inżynieryjne

### 1.1.1. Most w 1,473 LK 355

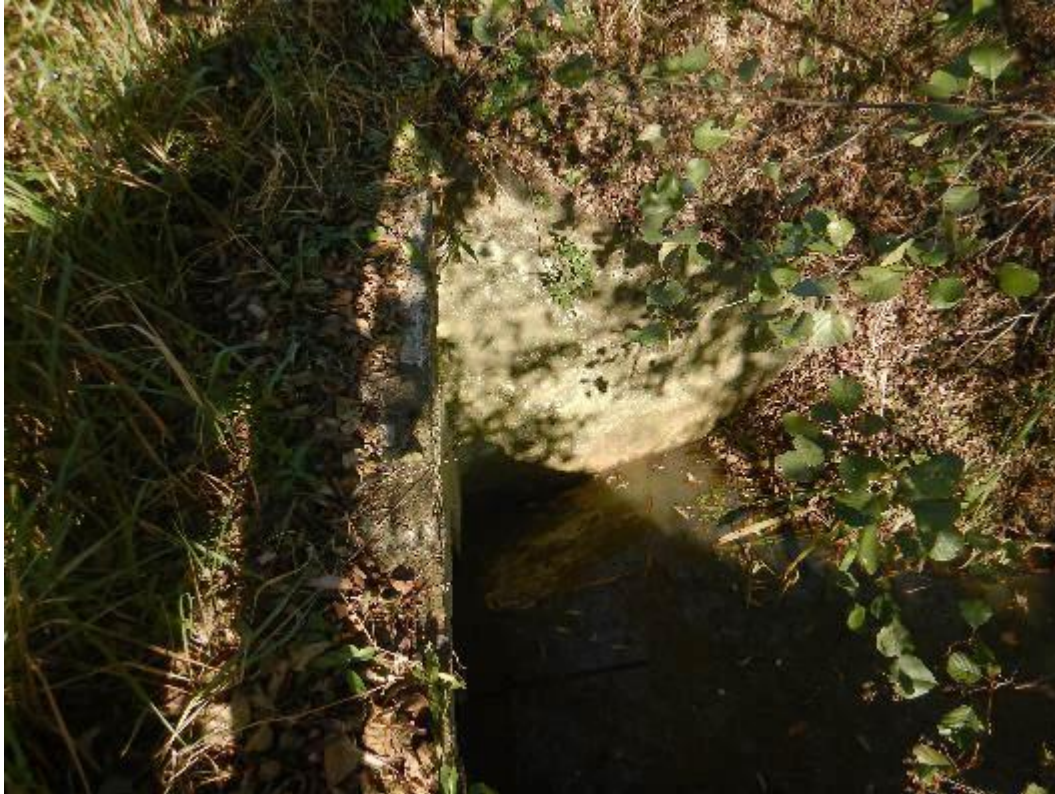
*Zdj. 36 Widok na głowicę – pęknięcie i odspojenie skrzydła, wykruszenie betonu na krawędzi głowicy – widoczna nieregularna struktura betonu.*

- Uzupełnienie ubytków powierzchniowych materiału konstrukcyjnego;
- Odbudowa uszkodzonych elementów – skrzydła;
- Reprofilacja i naprawa odziemnych części konstrukcji;
- Oczyszczenie i zabezpieczenie antykorozyjne powierzchni konstrukcji;
- Naprawy powierzchniowe;
- Naprawy pęknięć i zarysowań powierzchniowych;
- Wykonanie zabezpieczenia hydrofobowego elementów betonowych i ceglanych;
- Reprofilacja i podwyższenie ścianek czołowych;
- Oczyszczenie przyległych skarp z wegetującej roślinności – min. 10 m z każdej strony (łącznie min 40 m);
- Oczyszczenie dna i przyległego cieku/rowów – na całej długości cieku pod obiektem oraz po min. 5 m przed i za obiektem;;
- Wykonanie schodów skarpowych;
- Wymiana rury osłonowej kabla;
- Wykonanie nowych balustrad;
- Wykonanie indywidualnego uszynienia elementów przewodzących prąd za pomocą ogranicznika niskonapięciowego wielokrotnego działania.

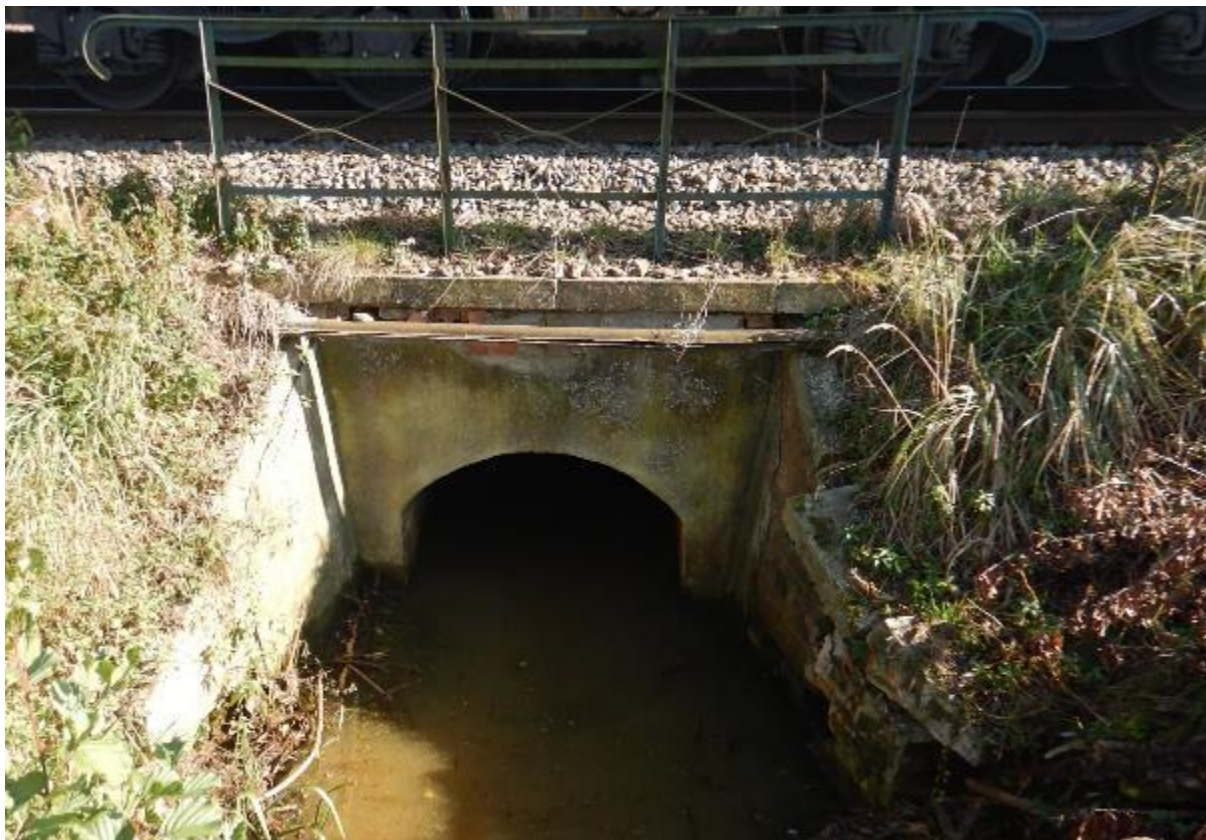
- Rozluźnienie i przemieszczenie kamiennych elementów parapetu skrzydła;
- Rozluźnienie i przemieszczenie cegieł skrzydeł;
- Ubytki cegieł w skrzydłach;
- Ubytki spoin;
- Ubytki tynku i spoin na ścianie czołowej;
- Rysy i spękania powierzchniowe tynku;
- Wegetacja mchu i porostów;
- Korozja osłony urządzenia obcego na głowicy.

*Zdj. 37 Widok ogólny na głowicę prawą – wegetacja mchu i porostów, pęknięcia skrzydeł, rysy i spękania powierzchniowe.*

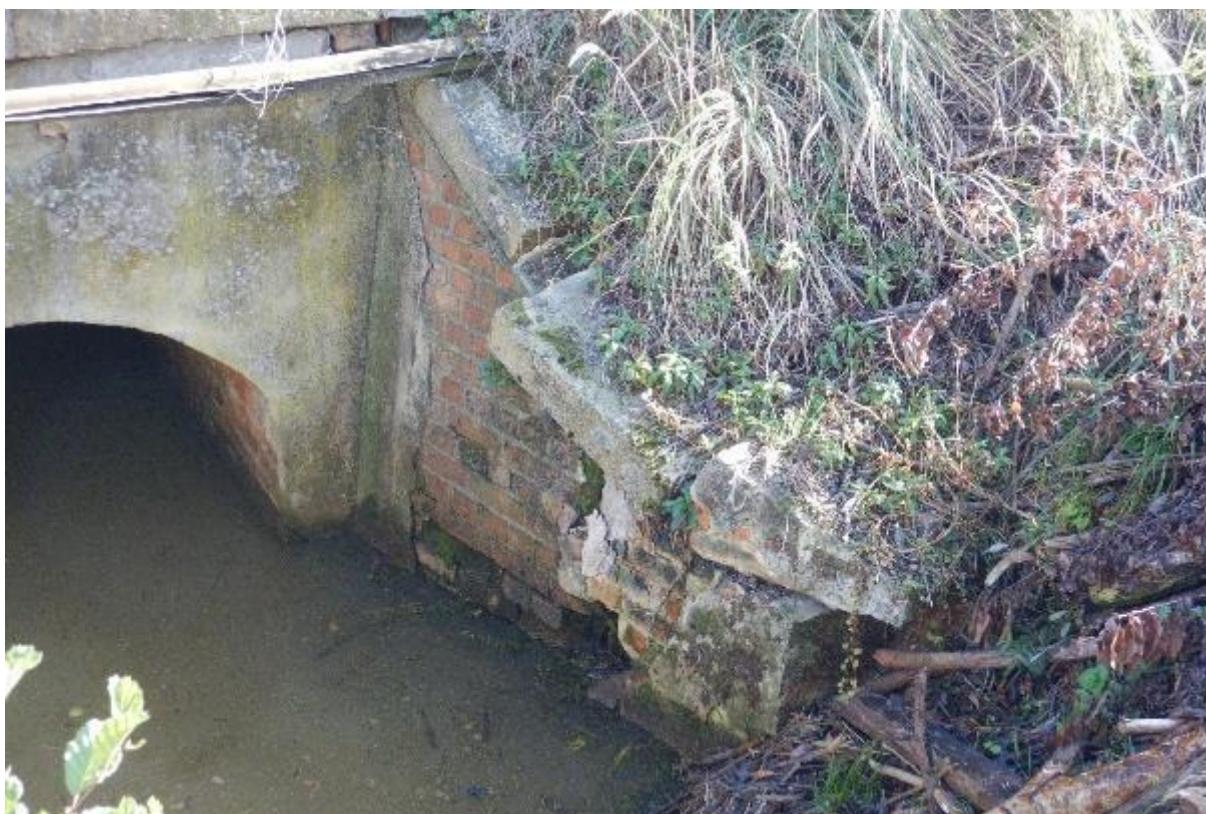
*Zdj. 38 Widok na skrzydło – rozluźnienie i przemieszczenie bloków kamiennych.*

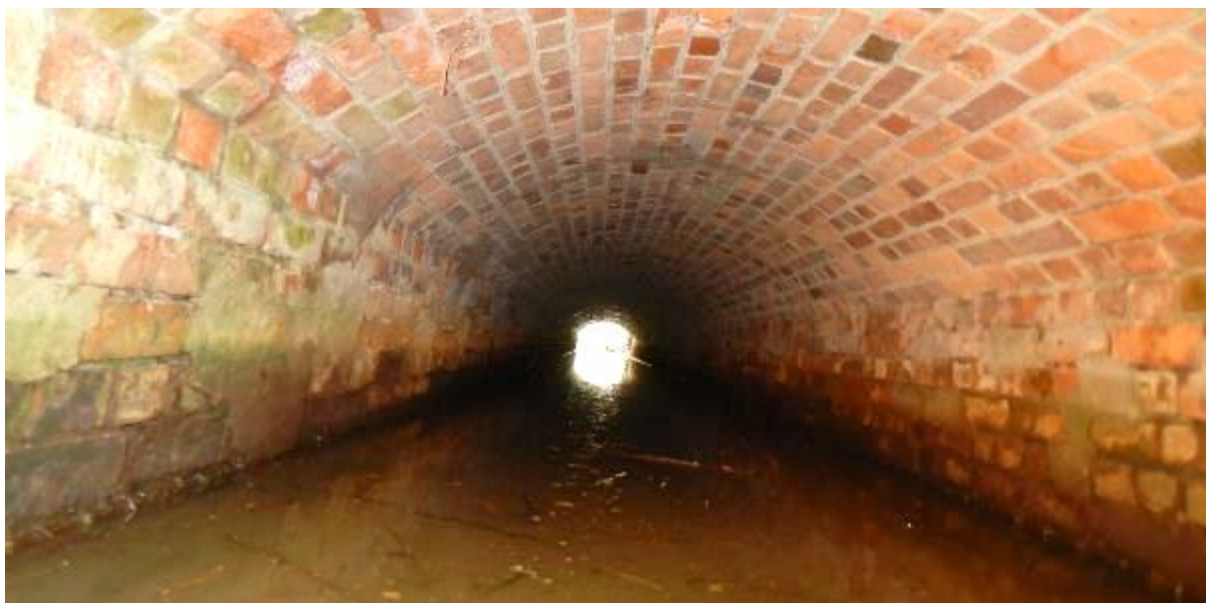
Stan techniczny izolacji przeciwwodnej oceniono jako **niedostateczny**.

Stwierdzono uszkodzenia izolacji przeciwwodnej w postaci przecieków widocznych na ścianach konstrukcji przepustu.

*Zdj. 40 Widok na powierzchnię konstrukcji w części przelotowej – przecieki na ścianach.*

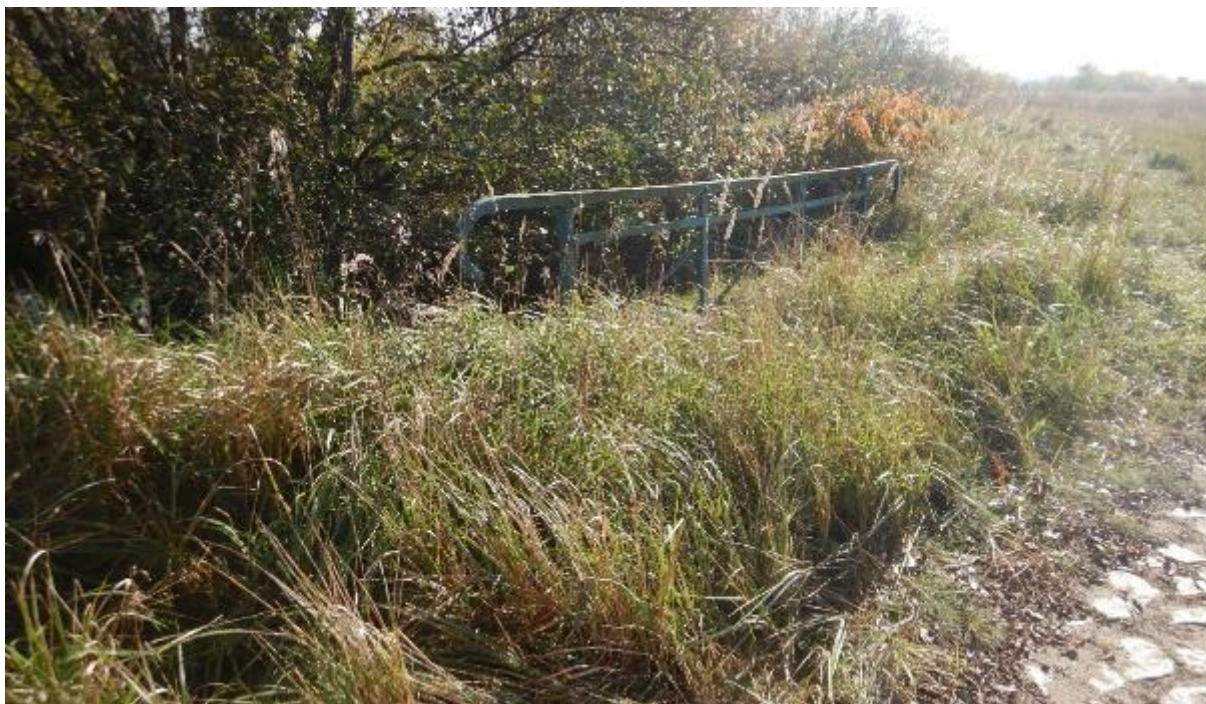
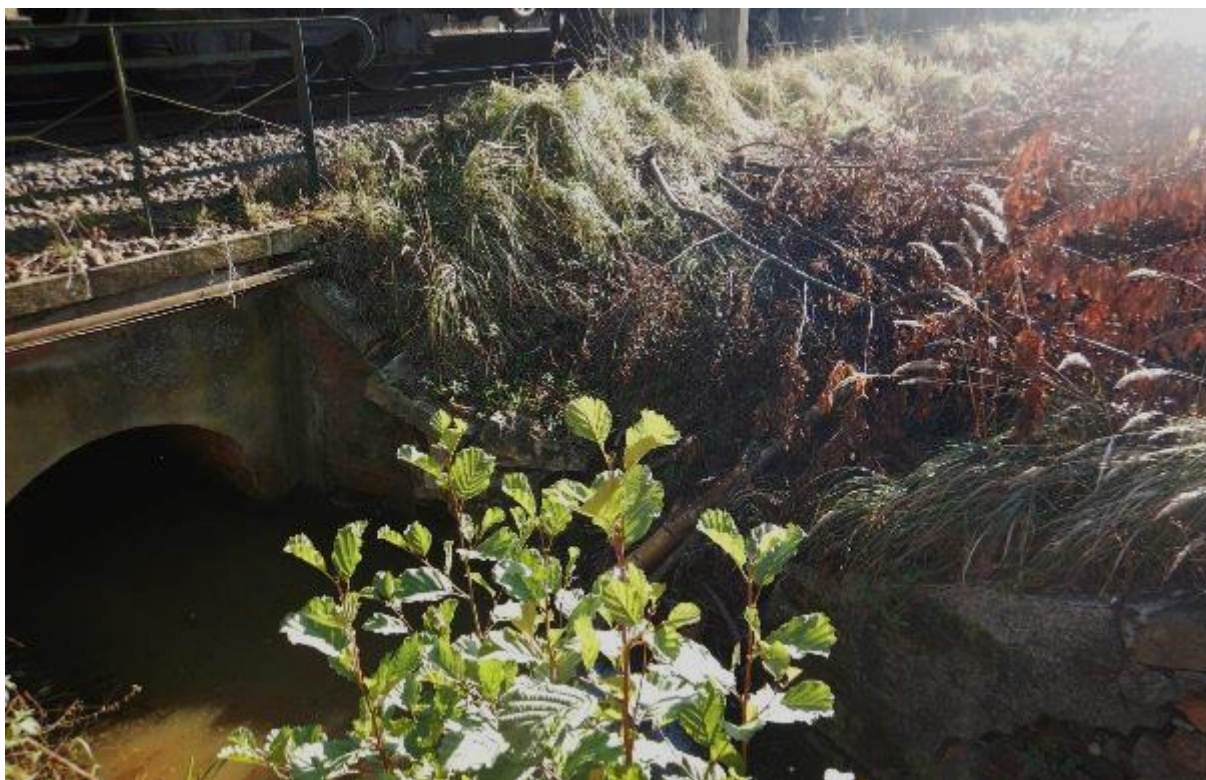
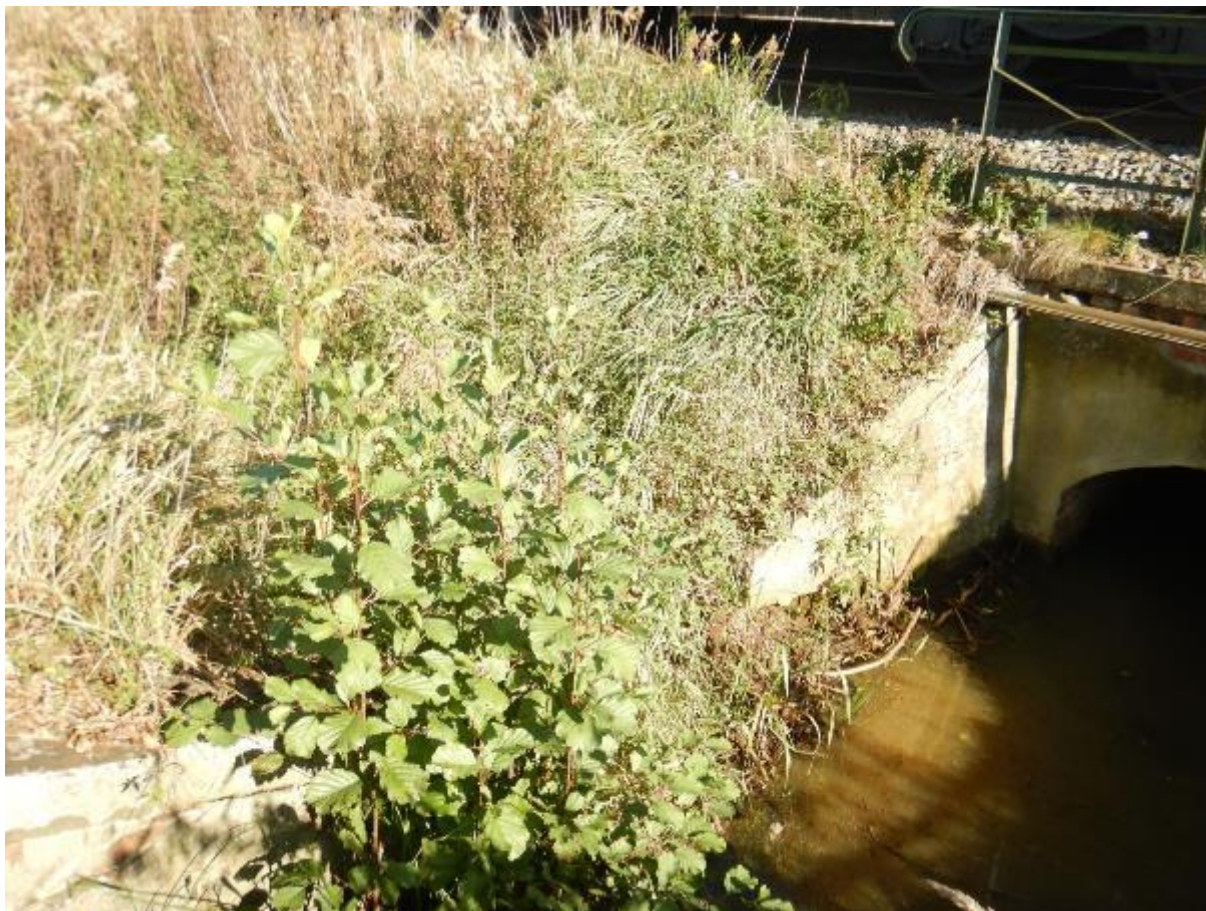
Stan techniczny nasypów i skarp oceniono jako **dostateczny**.

Stwierdzono uszkodzenia nasypów i skarp w postaci niskiej wegetującej roślinności, krzewów, masy biologicznej z liści oraz luźnych gałęzi i ściętych krzewów w obrębie głowic.

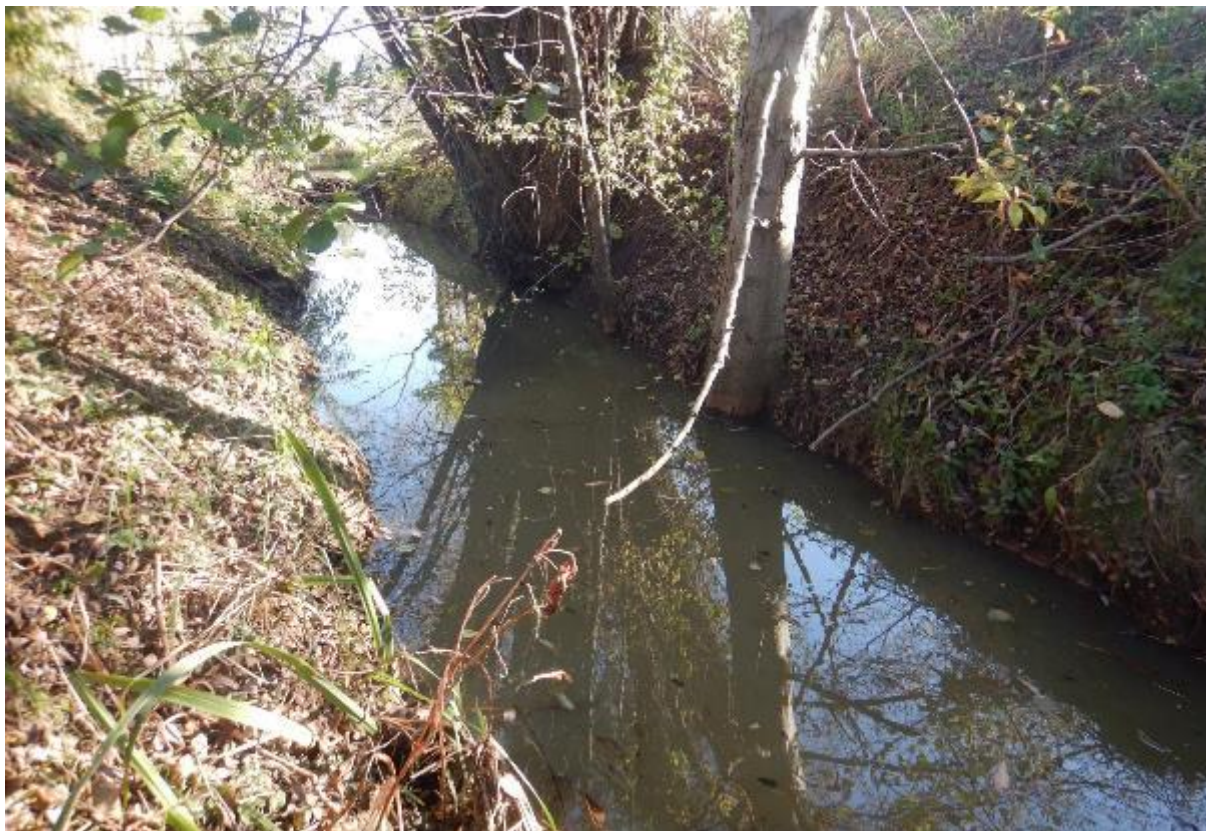
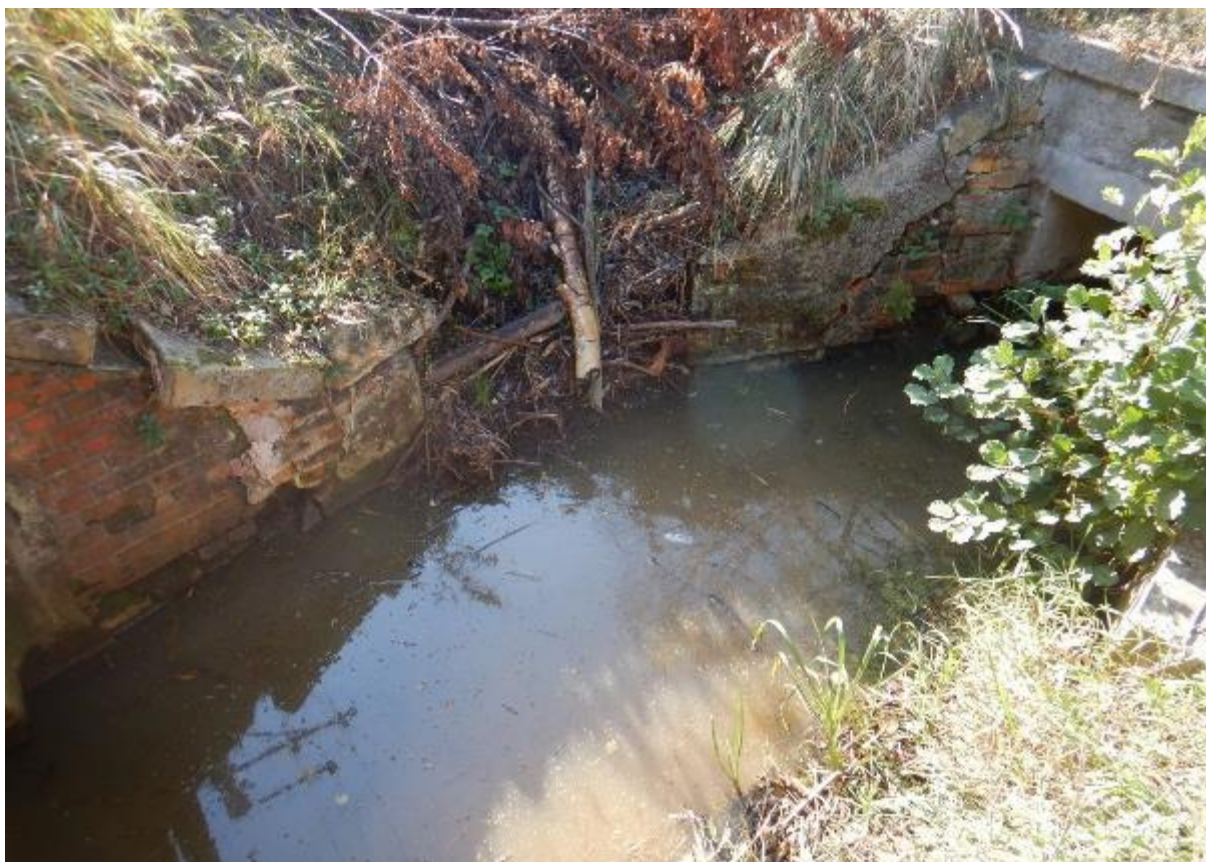
Stan koryta cieku i dna przepustu oceniono jako dostateczny.

Przepust jest zatopiony w ok 30% światła pionowego. Stwierdzono zamulenie koryta cieku oraz zanieczyszczenie w odległości ok 20 m od wlotu i wylotu w postaci ściętych gałęzi oraz liści.

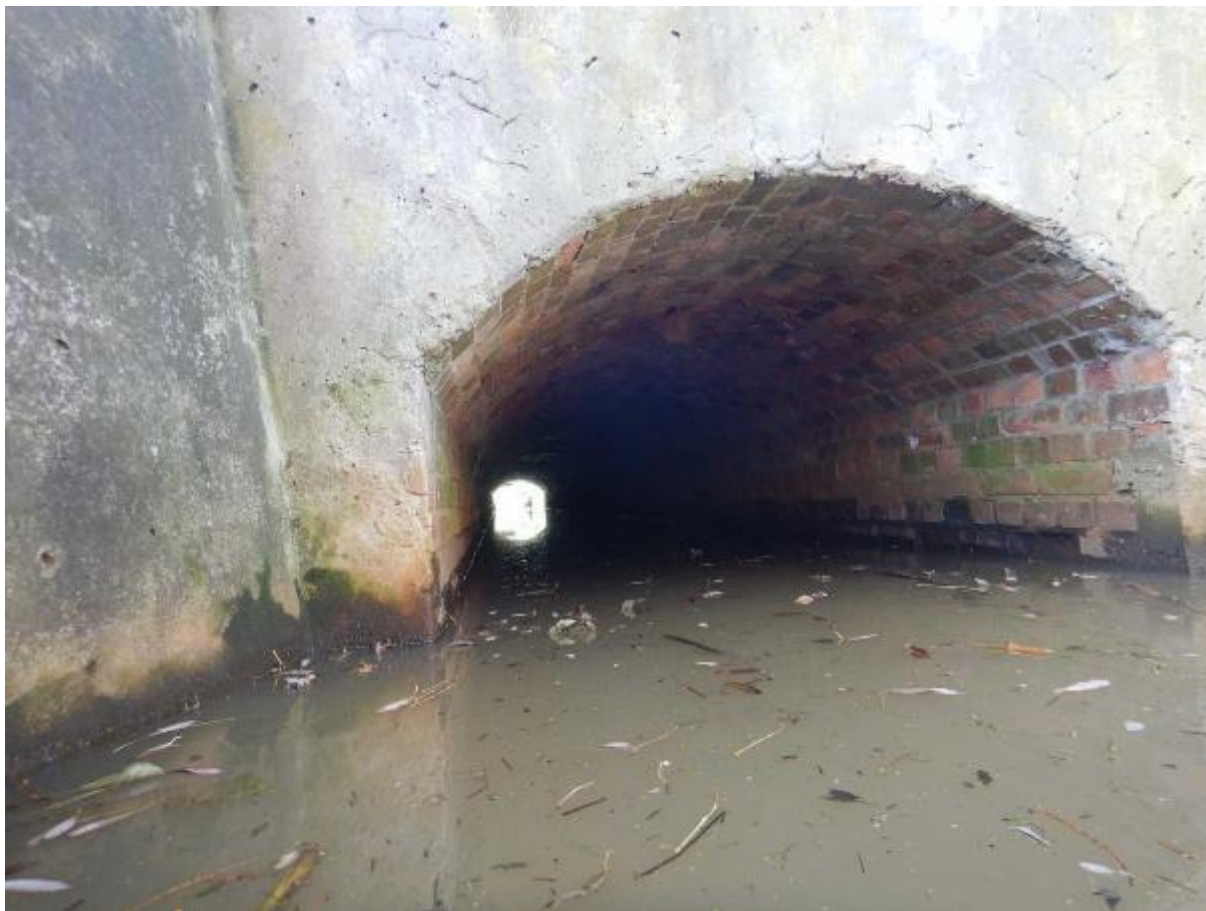
*Zdj. 46 Widok na dno przepustu – dno zamulone i zatopione.*

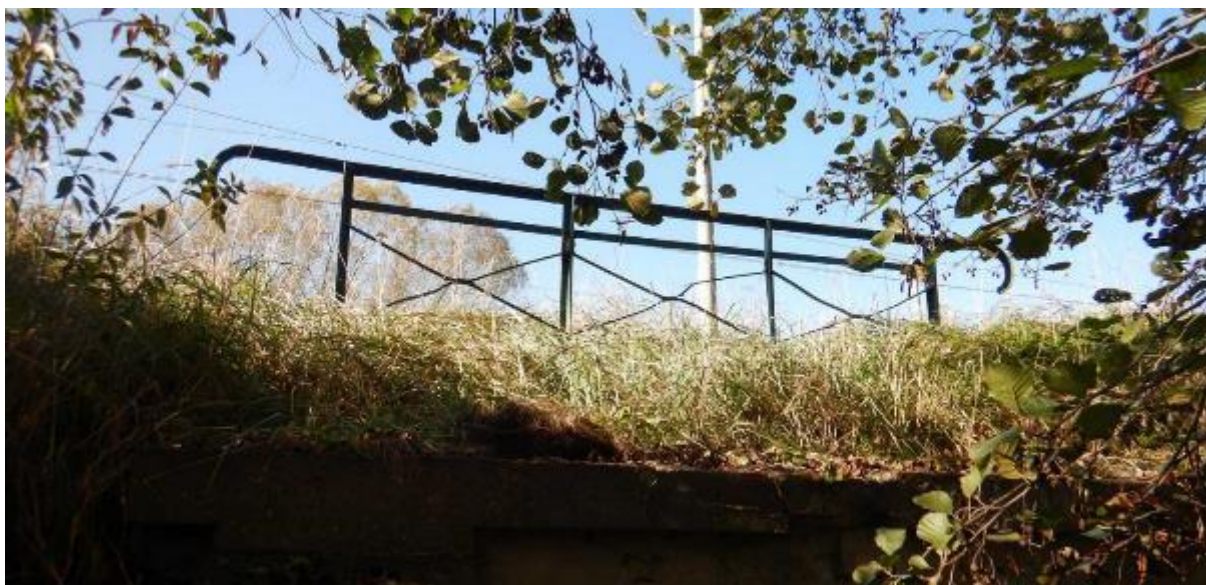
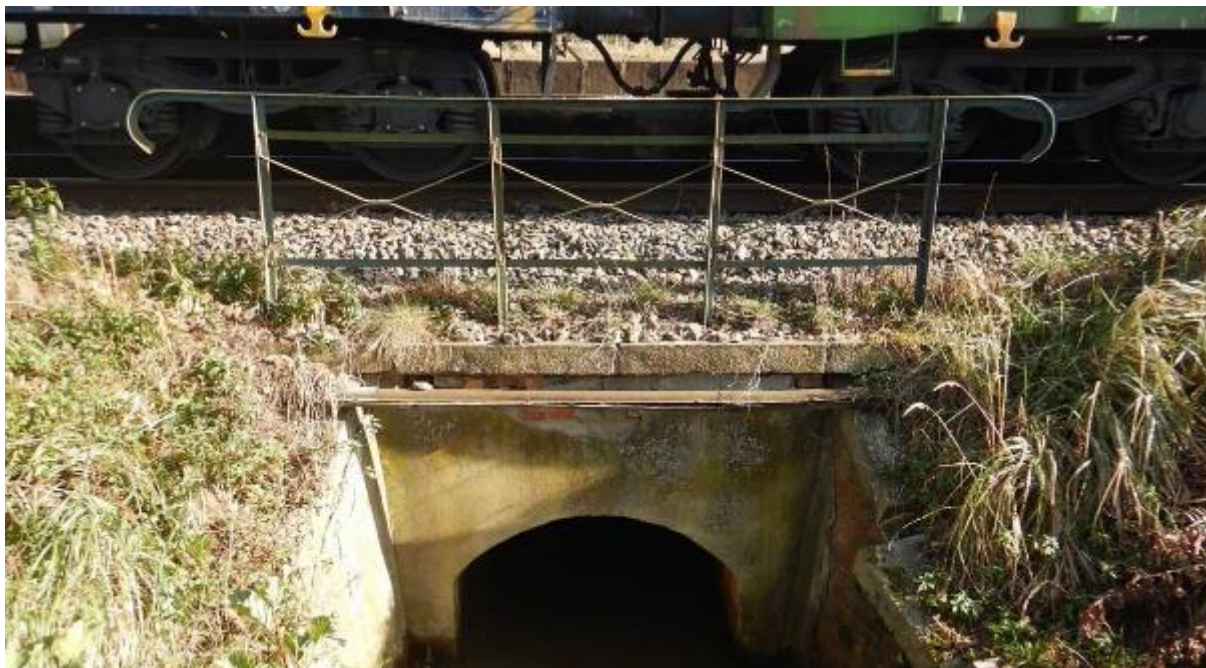
Stan wyposażenia w postaci balustrad oceniono jako **dostateczny**.

Brak balustrady lub bariery drogowej na głowicy prawej. Uszkodzenie zabezpieczeń antykorozyjnych oraz uszkodzenie mocowania balustrady na głowicy lewej.

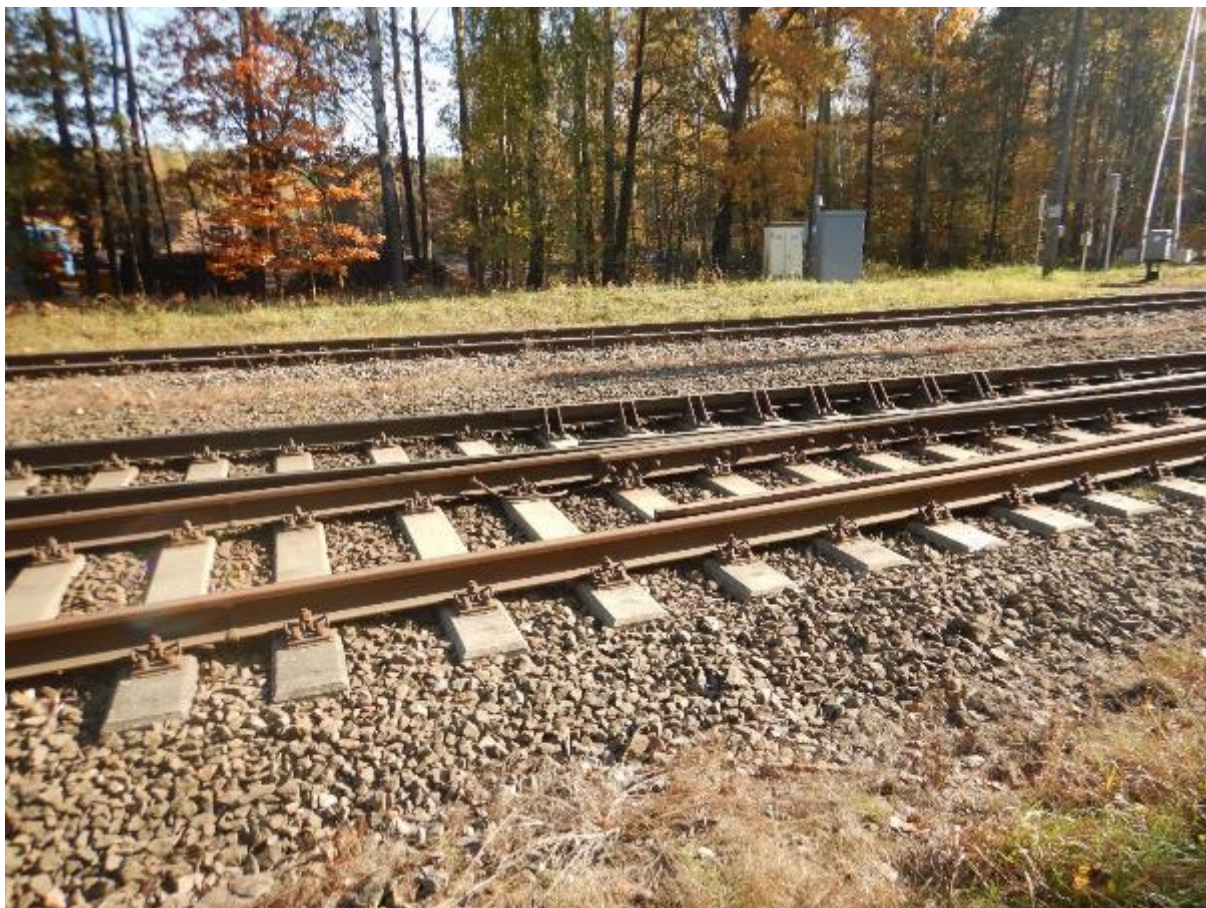
Stan stref przejściowych oceniono jako **dobry**.

Stwierdzono uszkodzenia w postaci nierównomiernej zasypki tłuczniowej.

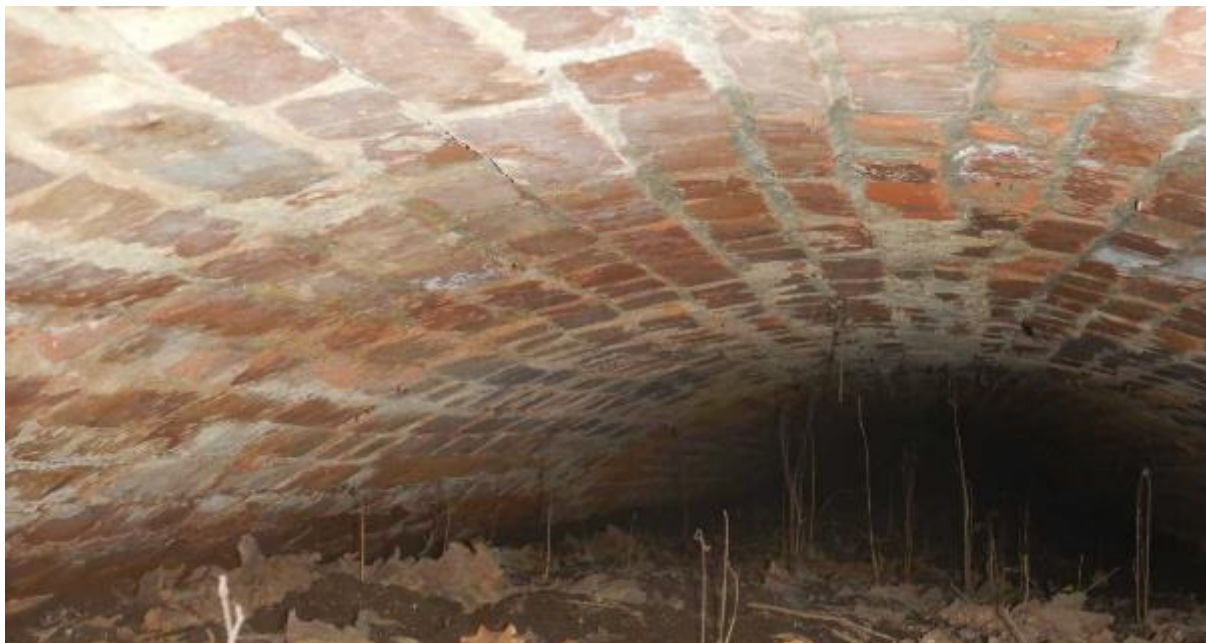
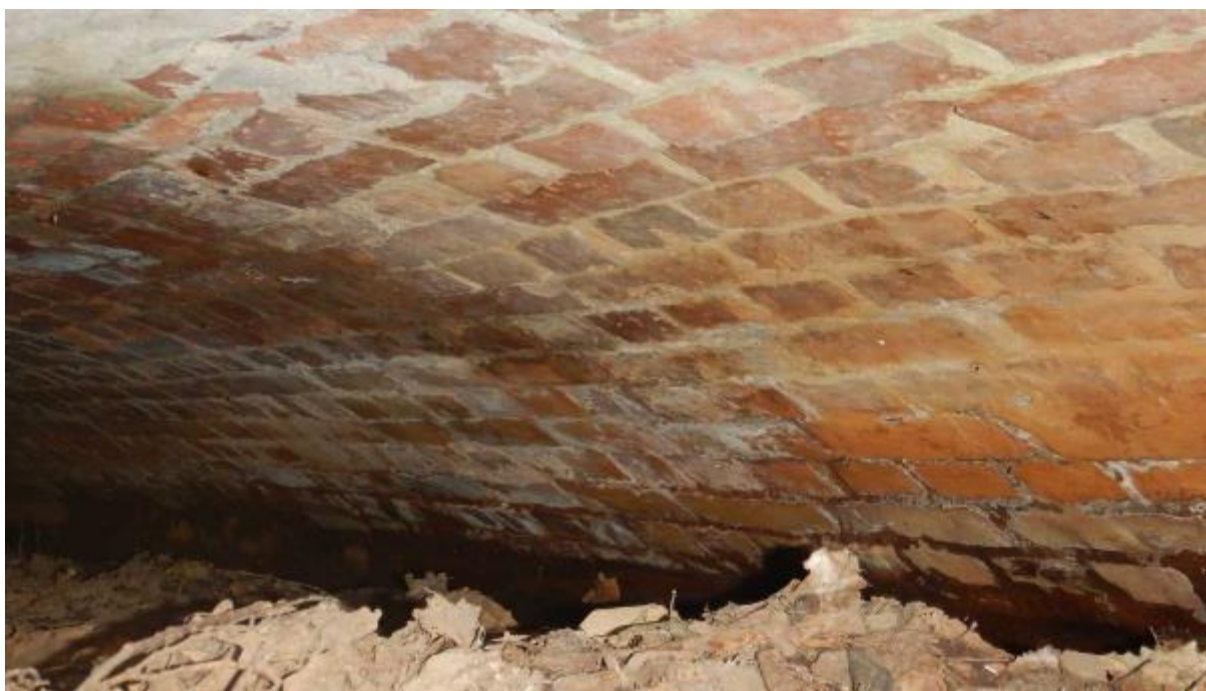
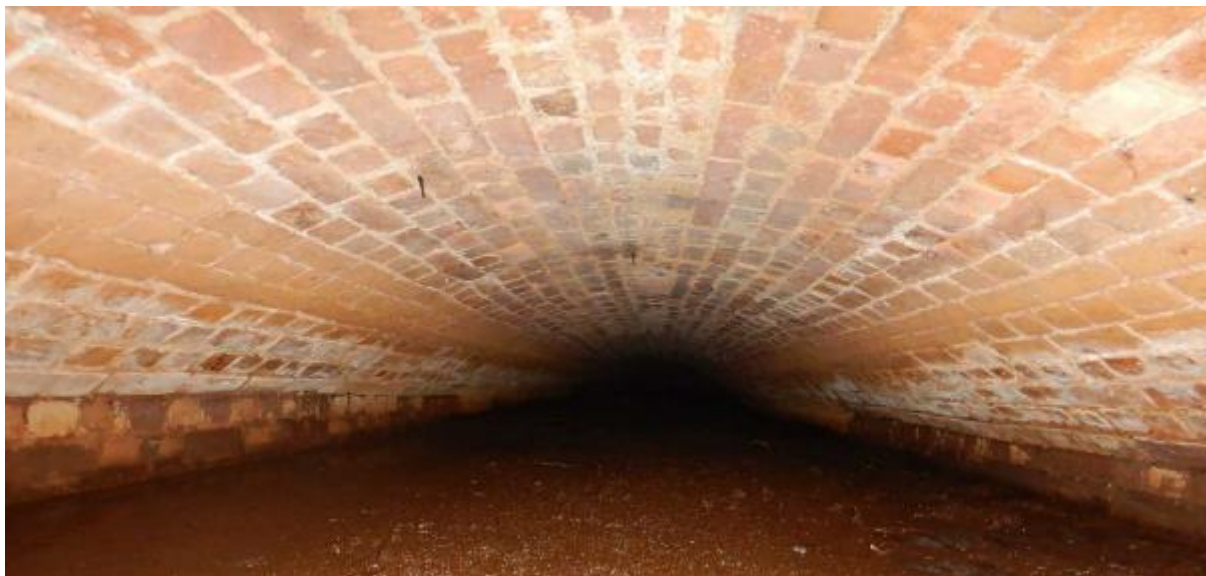
- Zawilgocenia powierzchni ceglanych;
- Ślady możliwych przecieków;
- Spękania powierzchniowe cegły.

*Zdj. 54 Widok wnętrza przepustu od strony lewej – ślady przecieków, spękania powierzchni.*

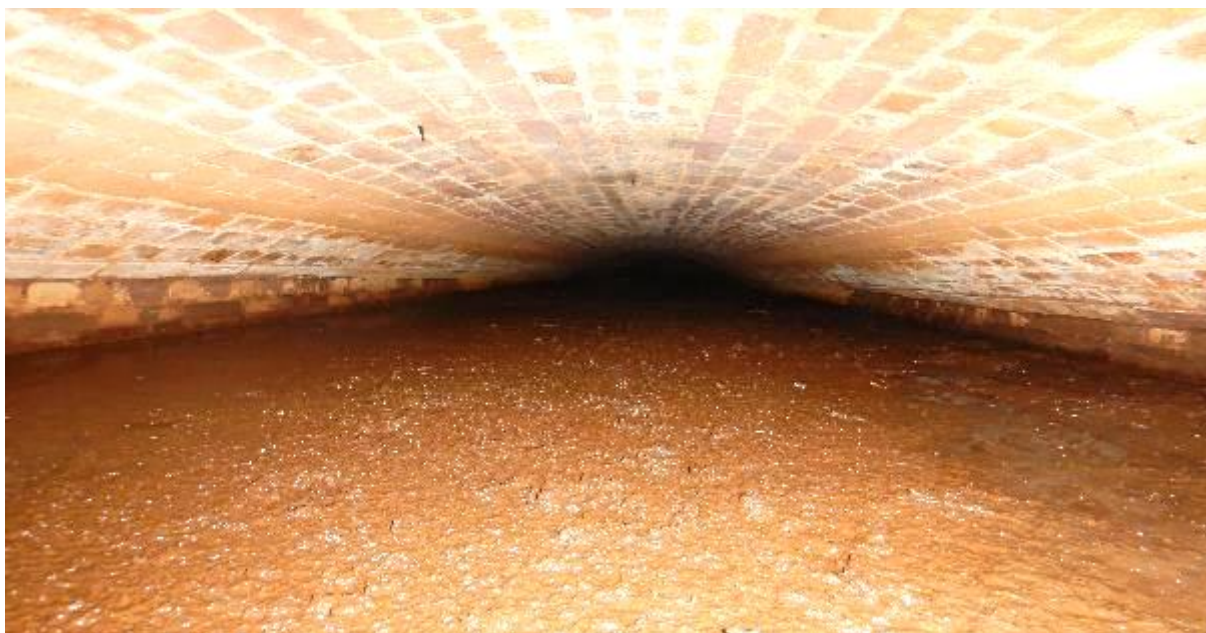
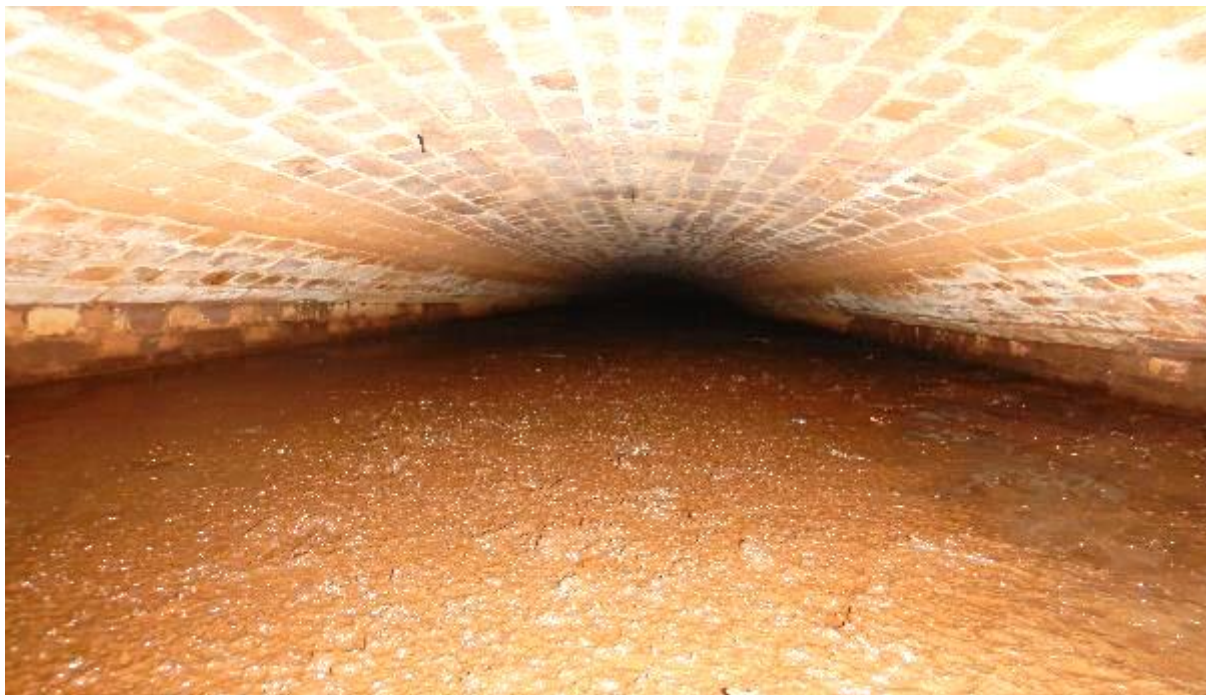
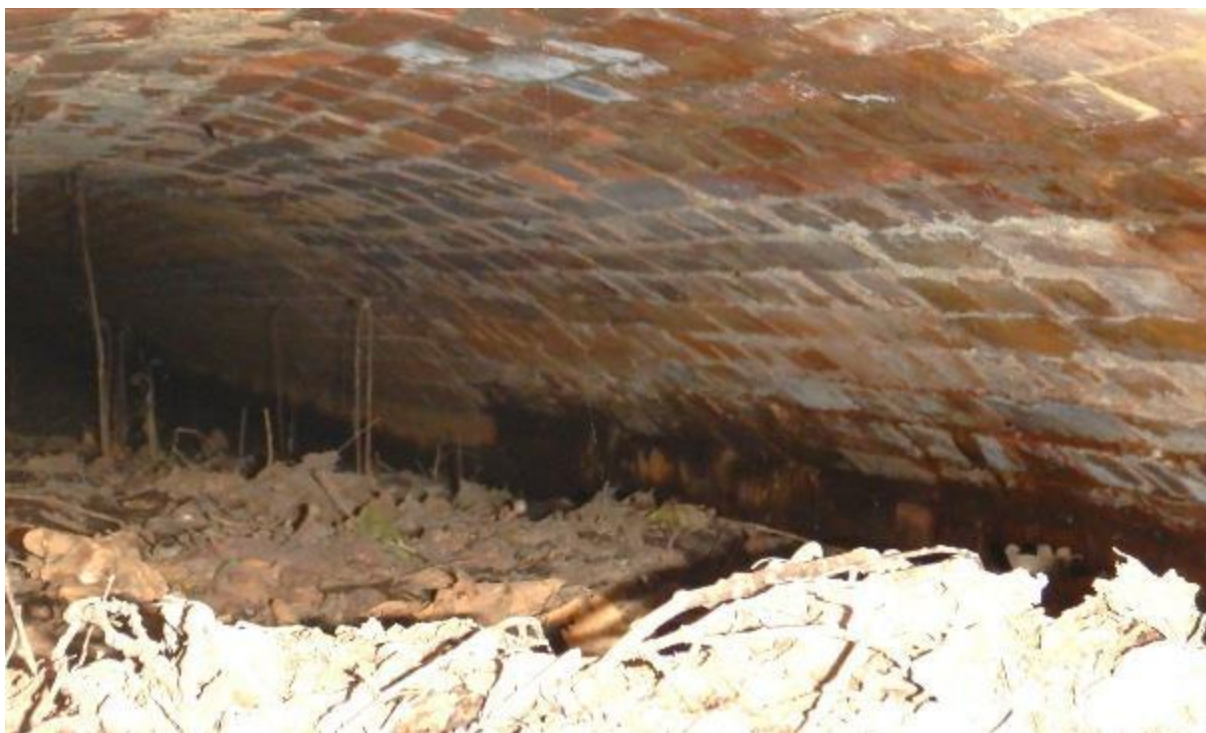
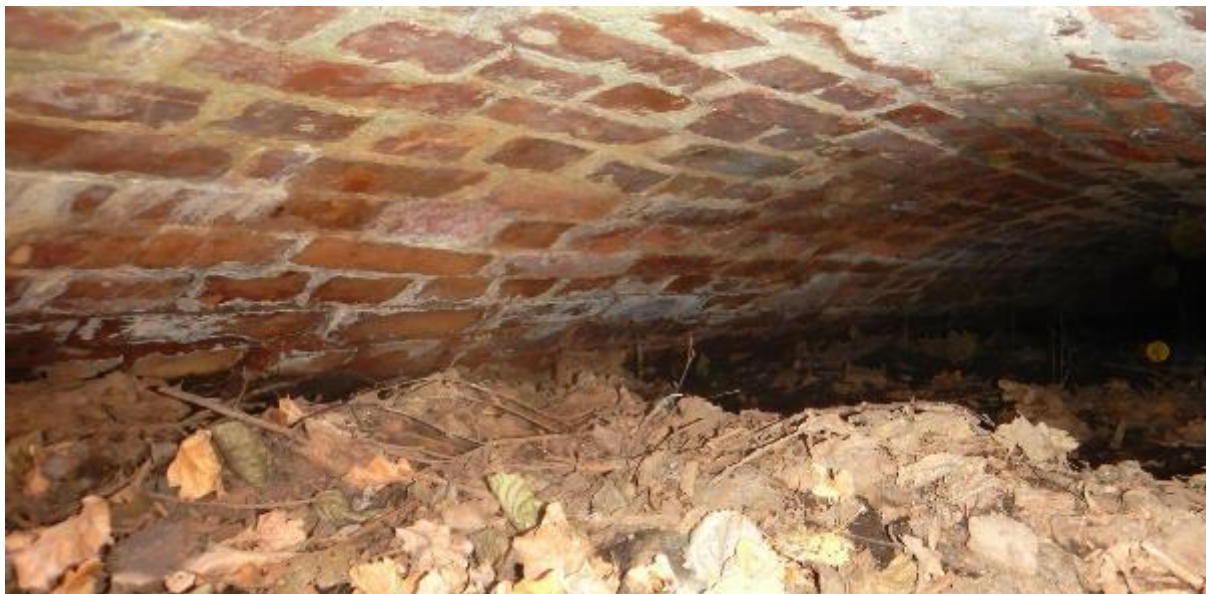
- Przecieki i wykwity;
- Spękania powierzchniowe cegły;
- Ubytki spoin.

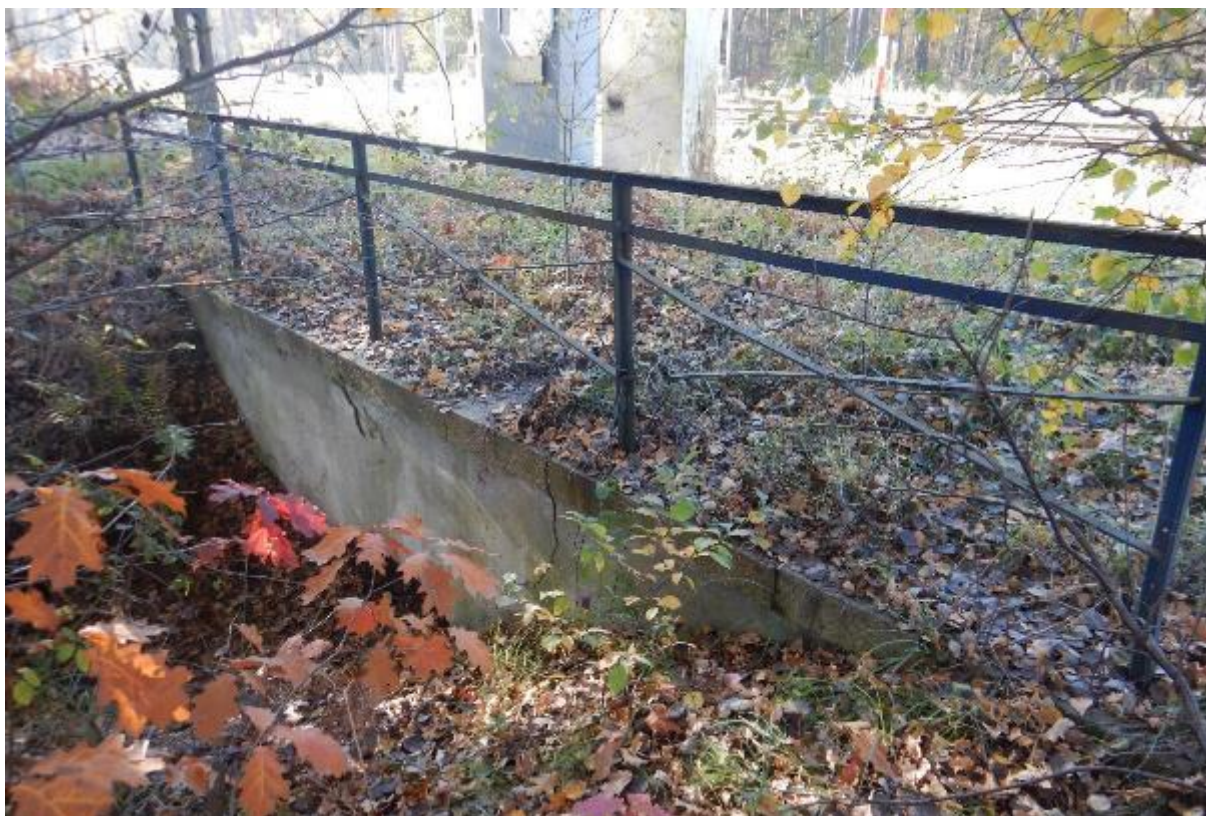
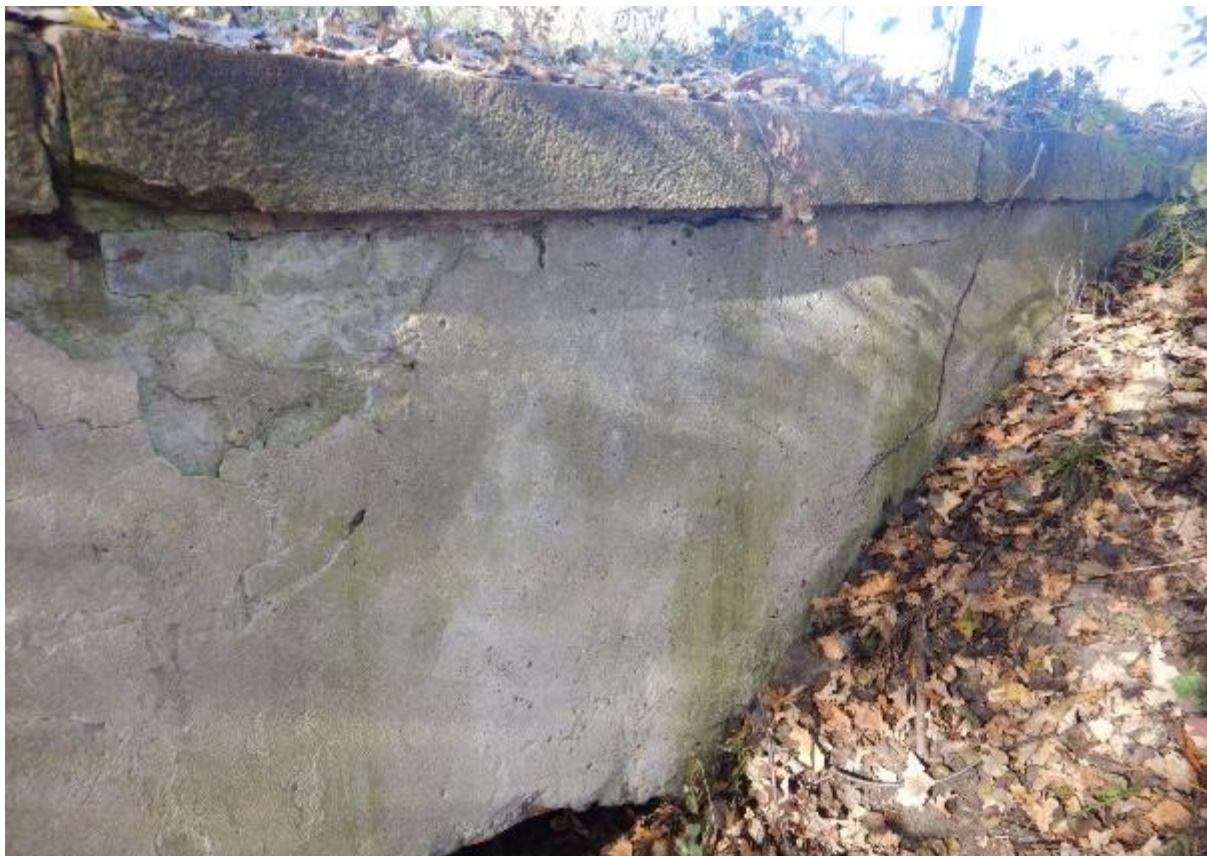
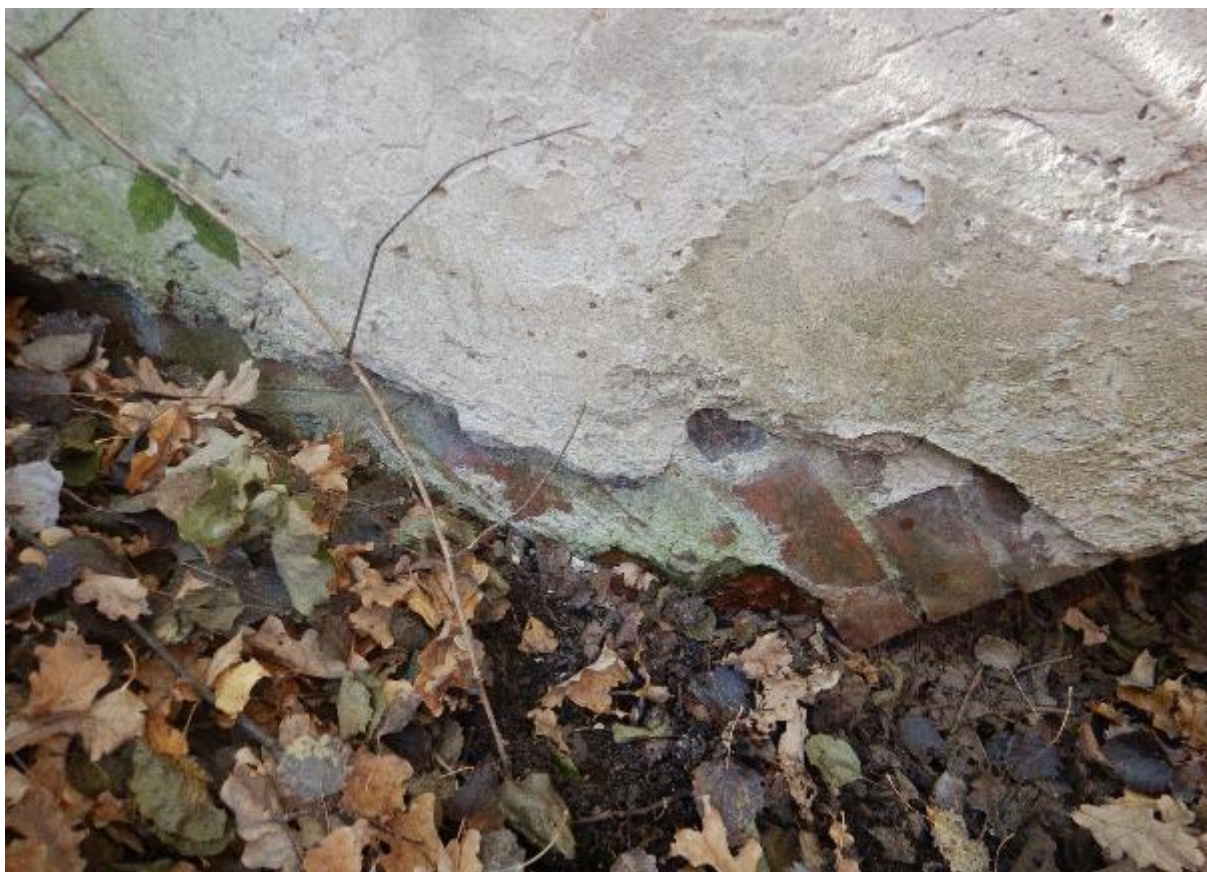
- Ubytki i spękania otuliny;
- Ubytki spoin kamiennych elementów gzymsu;
- Wegetacja mchu i porostów;

*Zdj. 61 Widok ogólny na głowicę lewą – ubytki i spękania otuliny.*

*Zdj. 62 Widok na korpus ściany czołowej – ubytki tynku, spękania powierzchniowe.*

*Zdj. 63 Widok na głowicę – ubytki tynku.*

- Usunięcie okładziny konstrukcji – skucie;
- Uzupełnienie ubytków powierzchniowych materiału konstrukcyjnego;
- Reprofilacja i naprawa odziemnych części konstrukcji;
- Oczyszczenie i zabezpieczenie antykorozyjne powierzchni konstrukcji;
- Naprawy powierzchniowe;
- Naprawy pęknięć i zarysowań powierzchniowych;
- Wykonanie zabezpieczenia hydrofobowego elementów betonowych i ceglanych;
- Reprofilacja i podwyższenie ścianek czołowych;
- Oczyszczenie przyległych skarp z wegetującej roślinności – min. 10 m z każdej strony (łącznie min 40 m);
- Oczyszczenie dna i przyległego cieku/rowów – na całej długości cieku pod obiektem oraz po min. 5 m przed i za obiektem (po stronie lewej do przepustu pod drogą);
- Odmulenie przepustu – przywrócenie pierwotnego światła obiektu na całej długości;
