# „PRACE NA LINII KOLEJOWEJ NR 355 OSTRÓW WIELKOPOLSKI - GRABOWNO WIELKIE”

## Przegląd specjalny z koncepcją projektową, obiekty inżynieryjne

### 1.1.1. Most w 1,473 LK 355

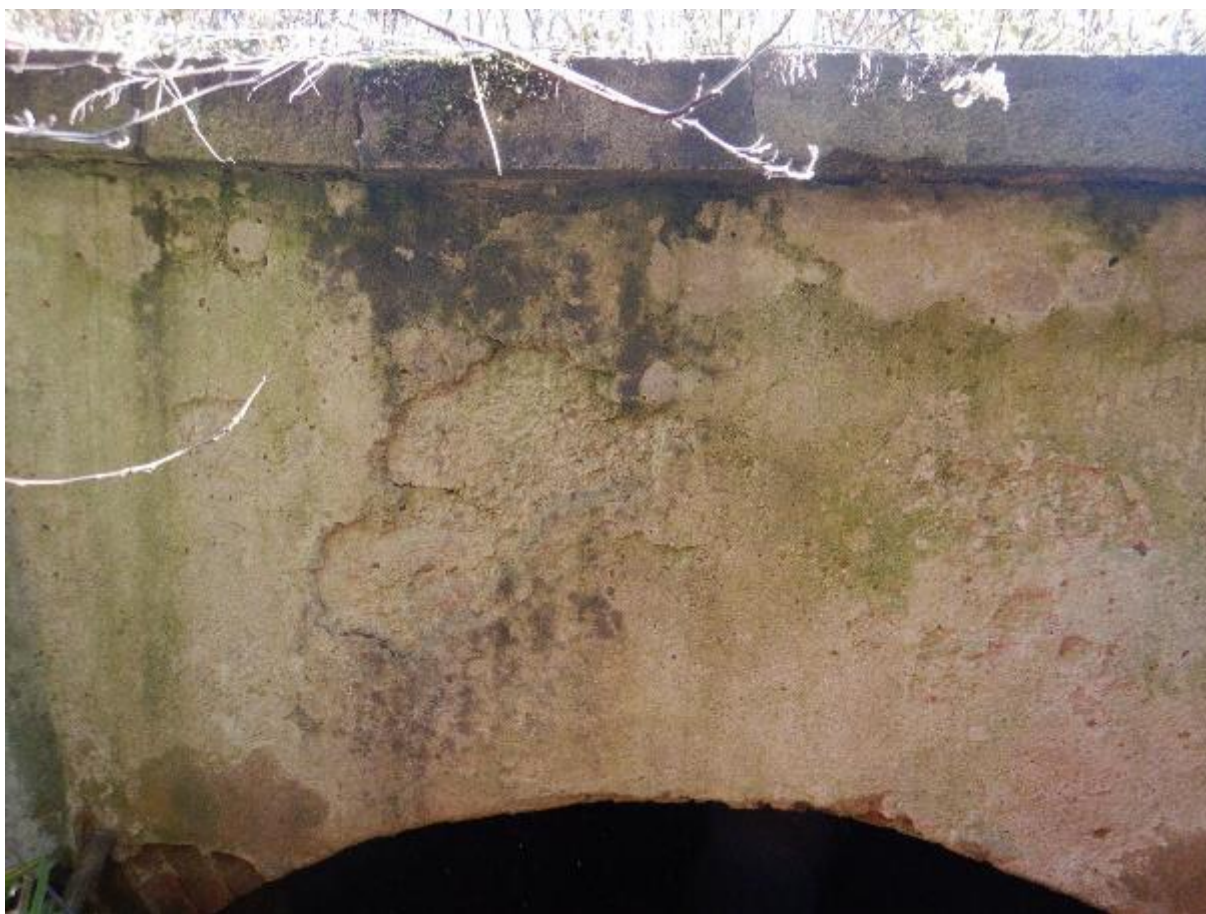
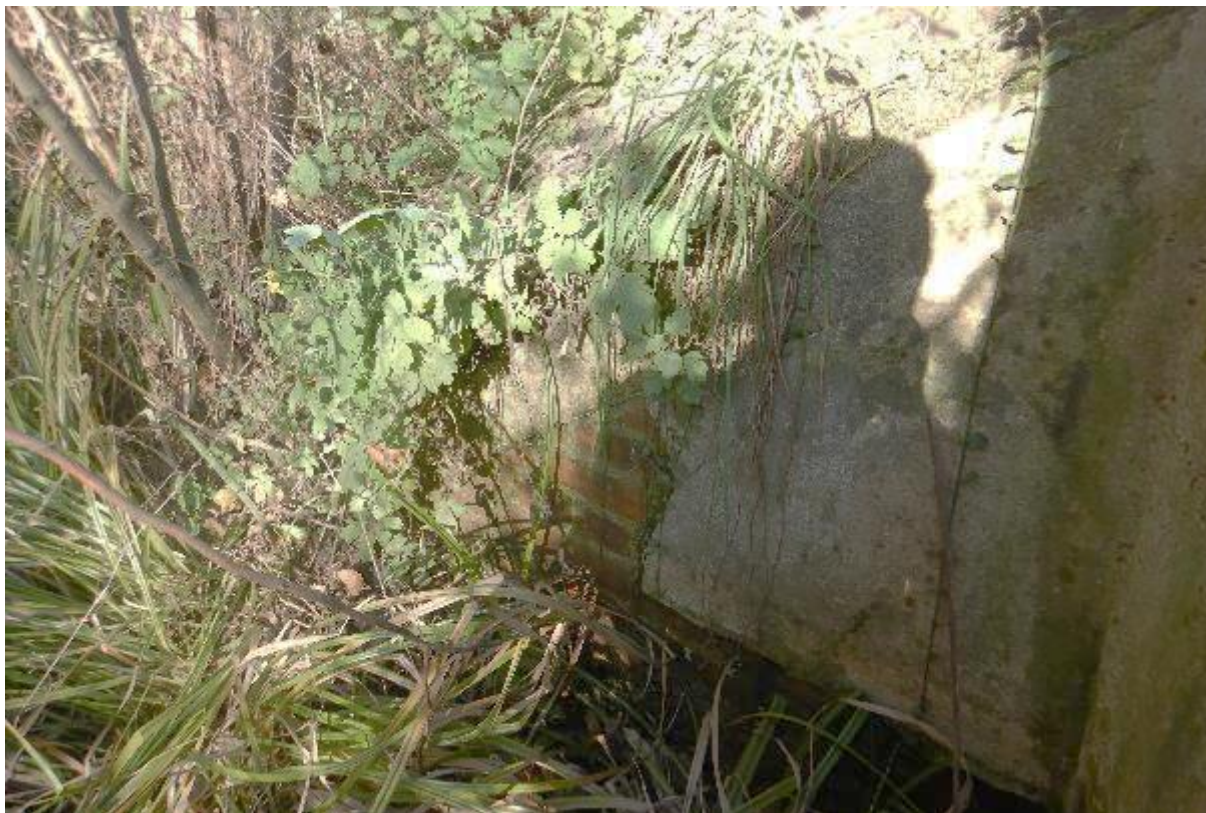
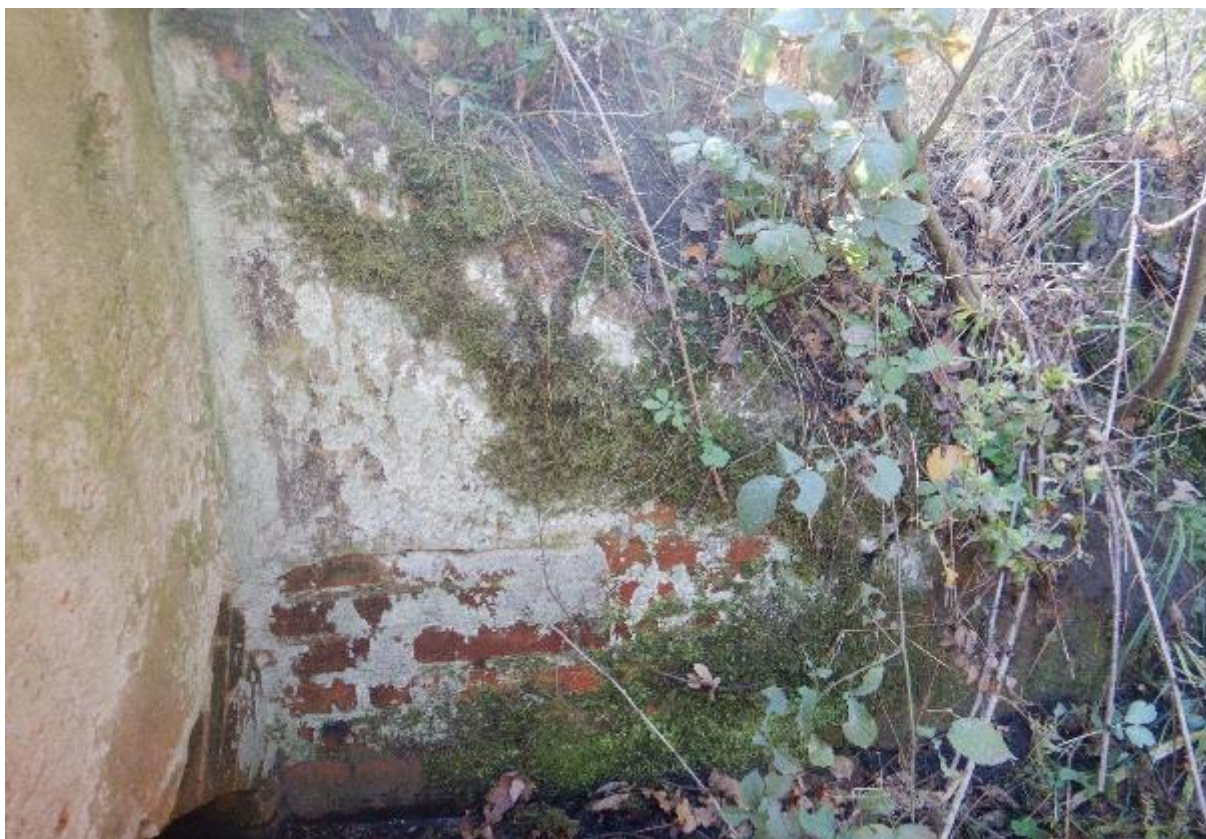
- Wegetacja mchu i porostów;
- Rysy i spękania powierzchniowe;
- Brak balustrady;
- Zanieczyszczenia w postaci gałęzi, krzewów, masy biologicznej z liści i gruntu w obrębie głowicy.

*Zdj. 64 Widok na ścianę czołową głowicy prawej – rysy i spękania powierzchniowe, wegetacja mchu i porostów.*

*Zdj. 65 Widok na skrzydło głowicy prawej – rysy i spękania powierzchniowe, wegetacja mchu i porostów.*

*Zdj. 66 Widok na skrzydło głowicy prawej – ubytki tynku, wegetacja mchu i porostów.*

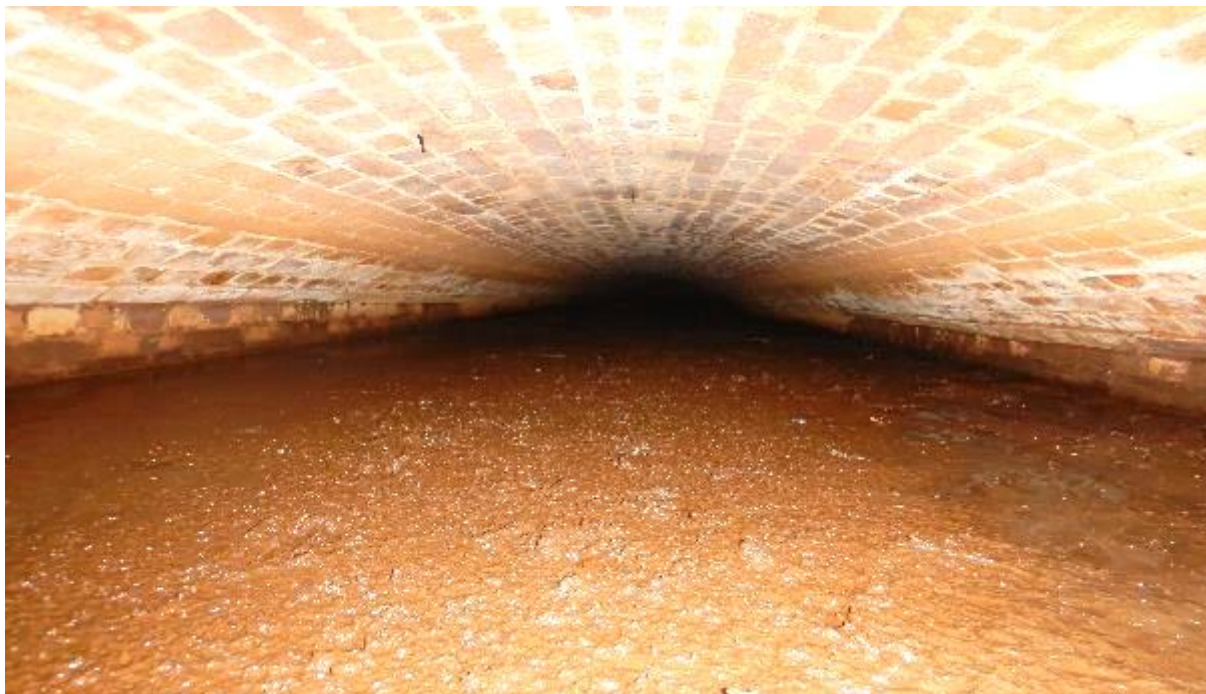
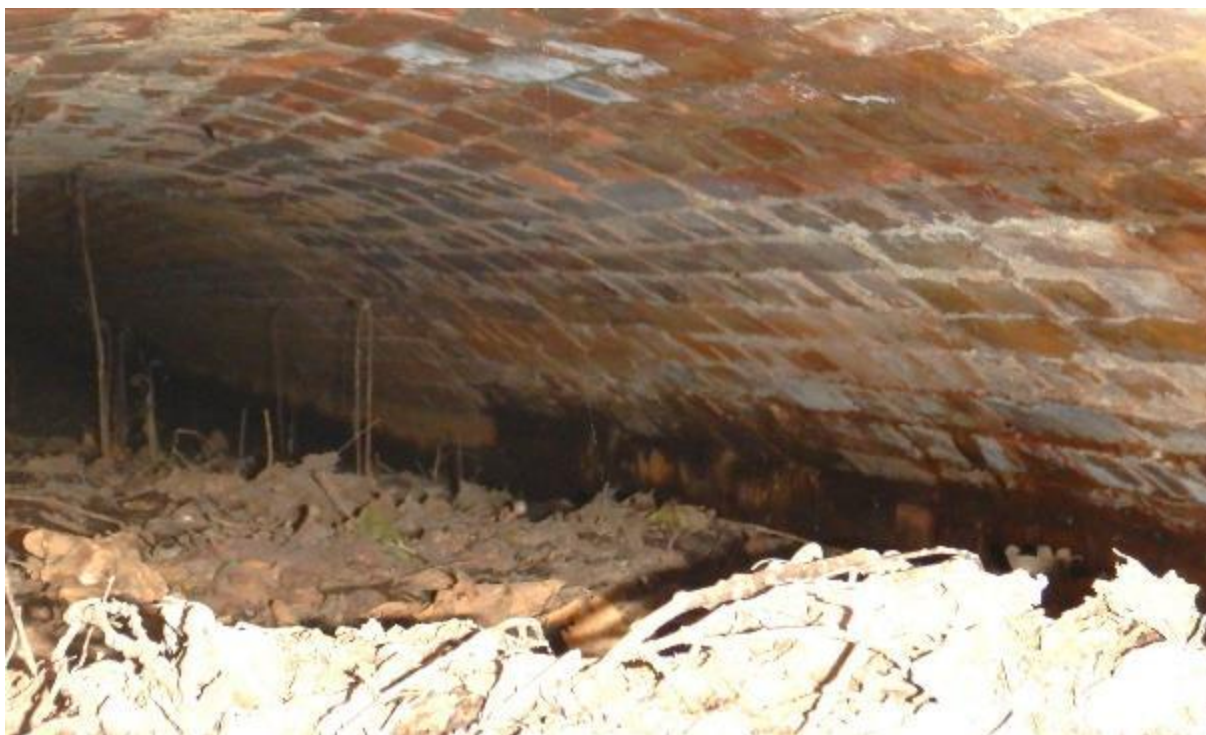
Stan techniczny izolacji przeciwwodnej oceniono jako **niedostateczny**.

Stwierdzono uszkodzenia izolacji przeciwwodnej w postaci przecieków na ścianach przepustu.

*Zdj. 67 Widok na ścianę przepustu – przecieki.*

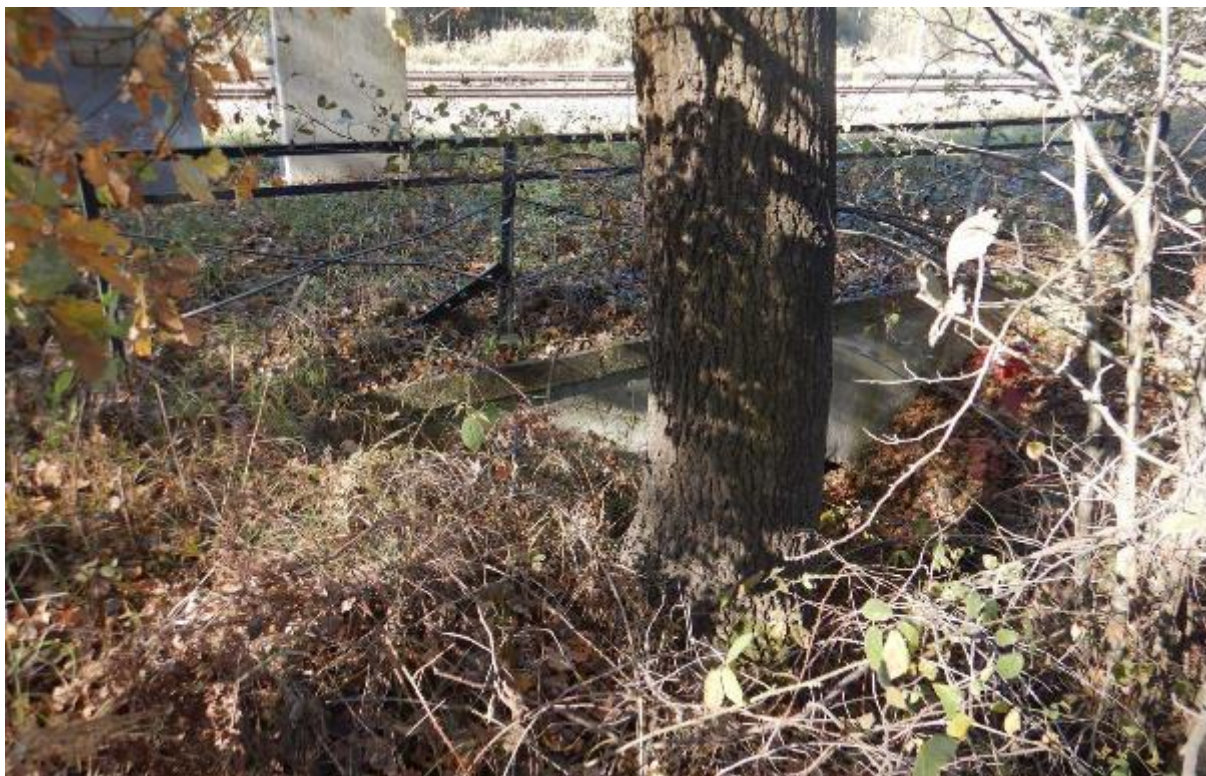
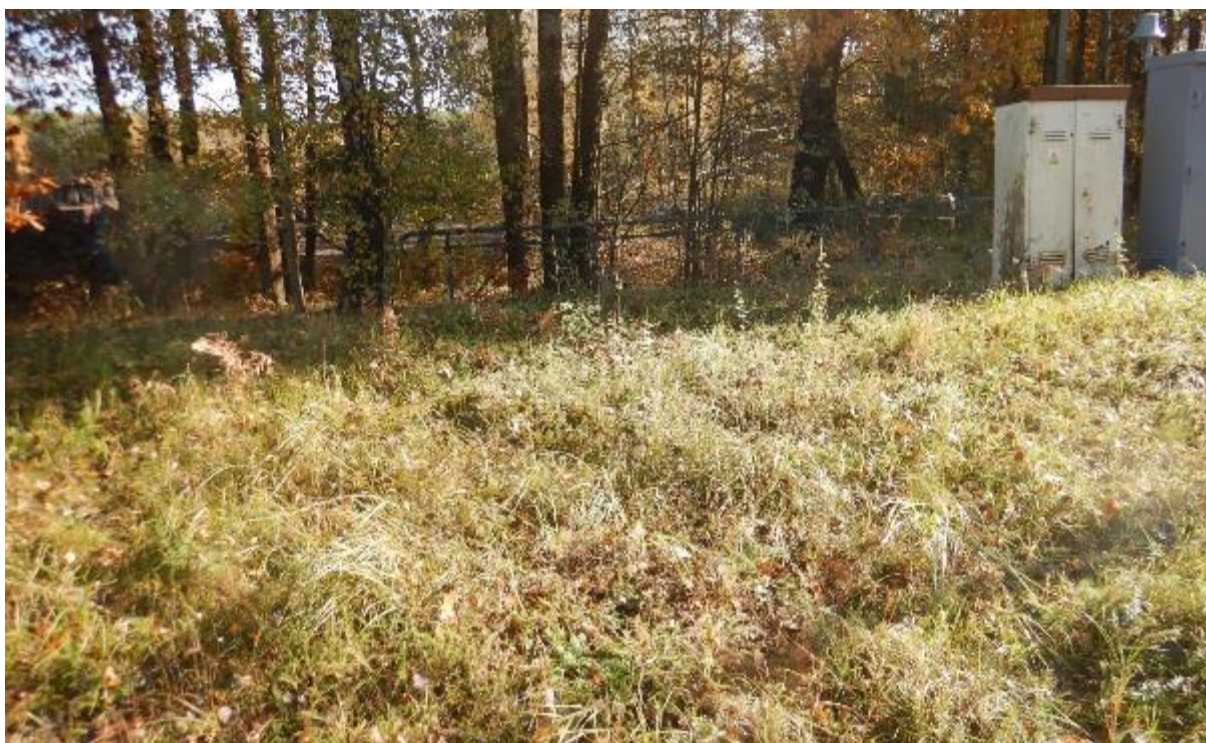
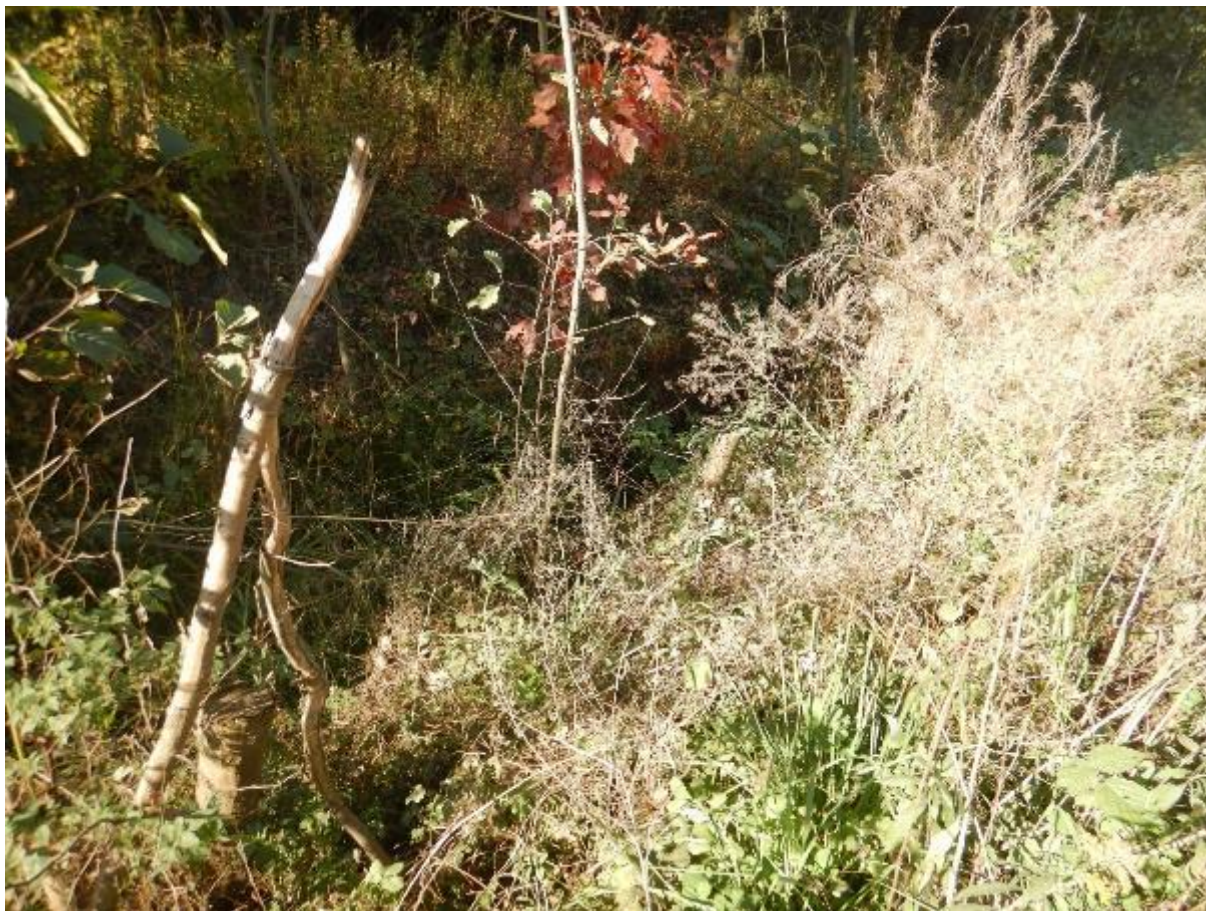
Stan techniczny nasypów i skarpy oceniono jako **dostateczny**.

Stwierdzono uszkodzenia nasypów i skarpy w postaci gałęzi, krzewów, masy biologicznej z liści i gruntu w obrębie głowicy. Przy głowicy lewej w odległości ok 1m rośnie drzewo.

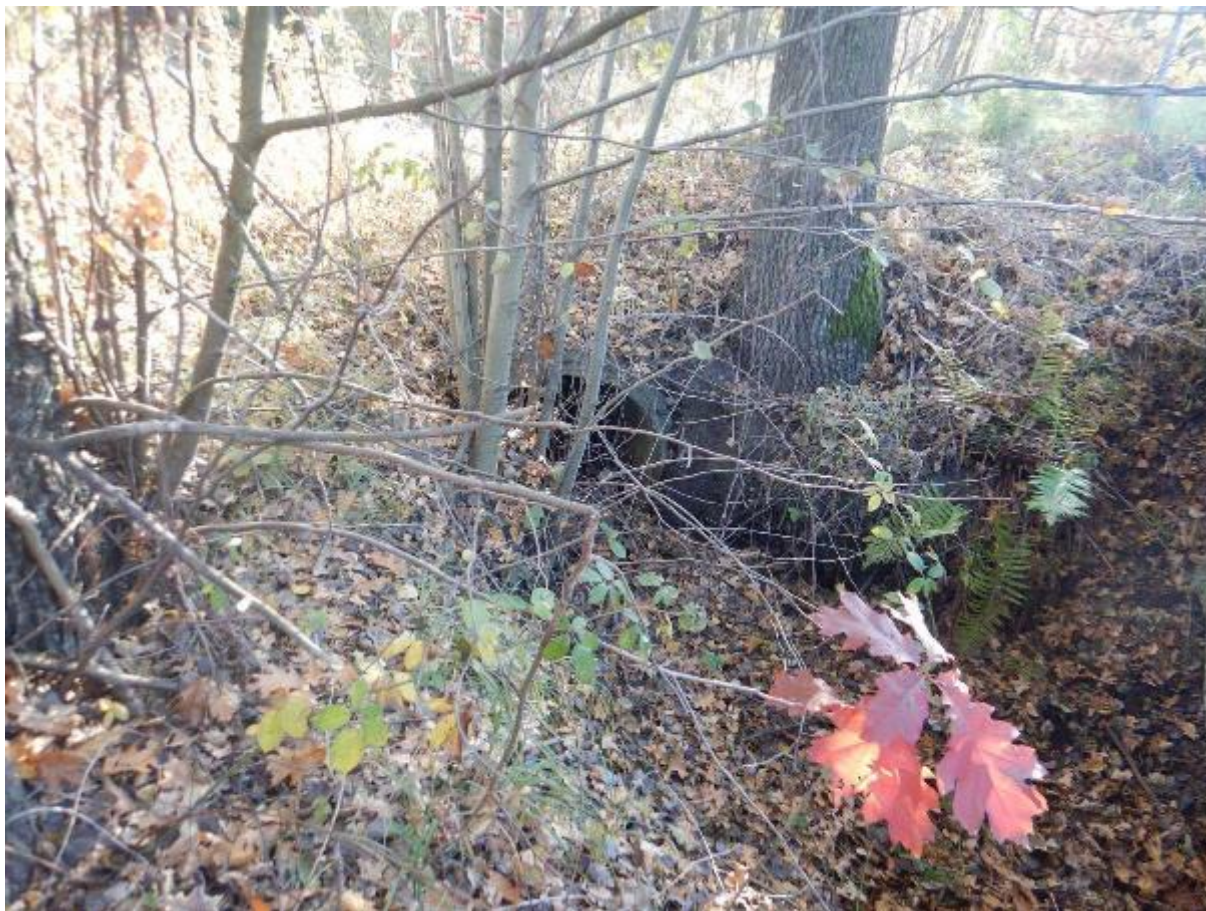
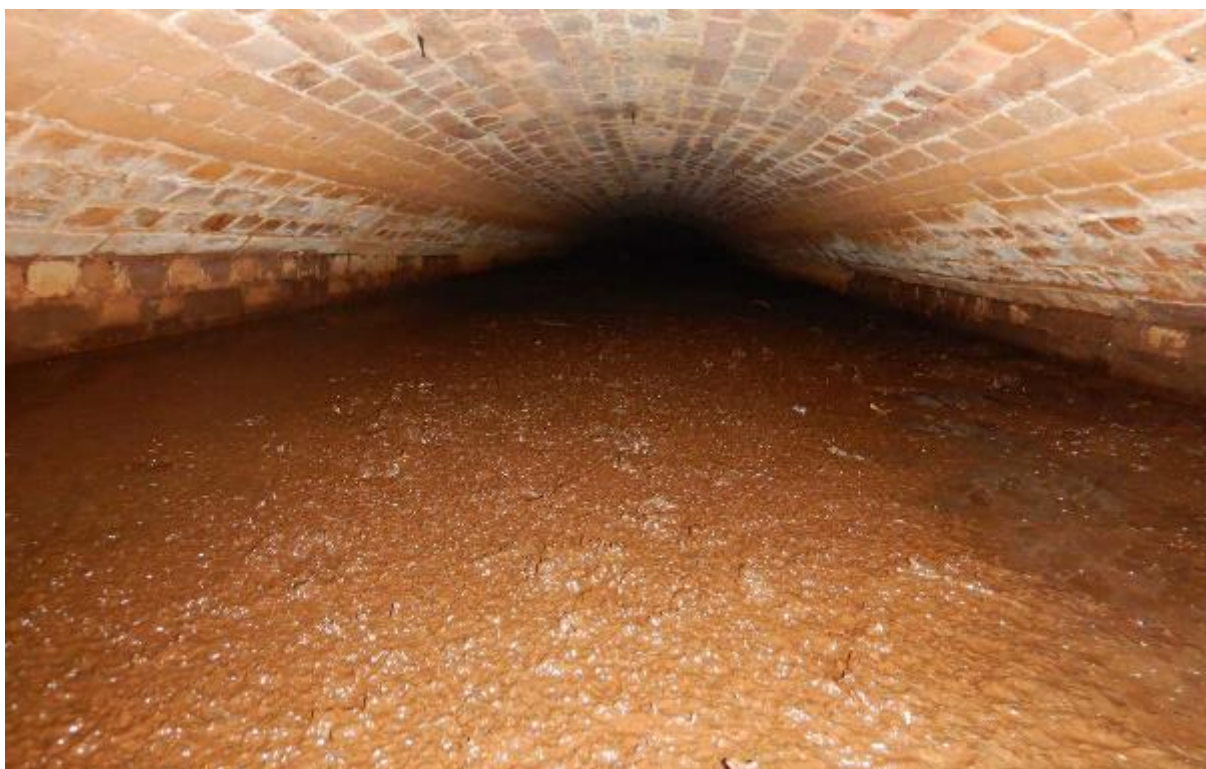
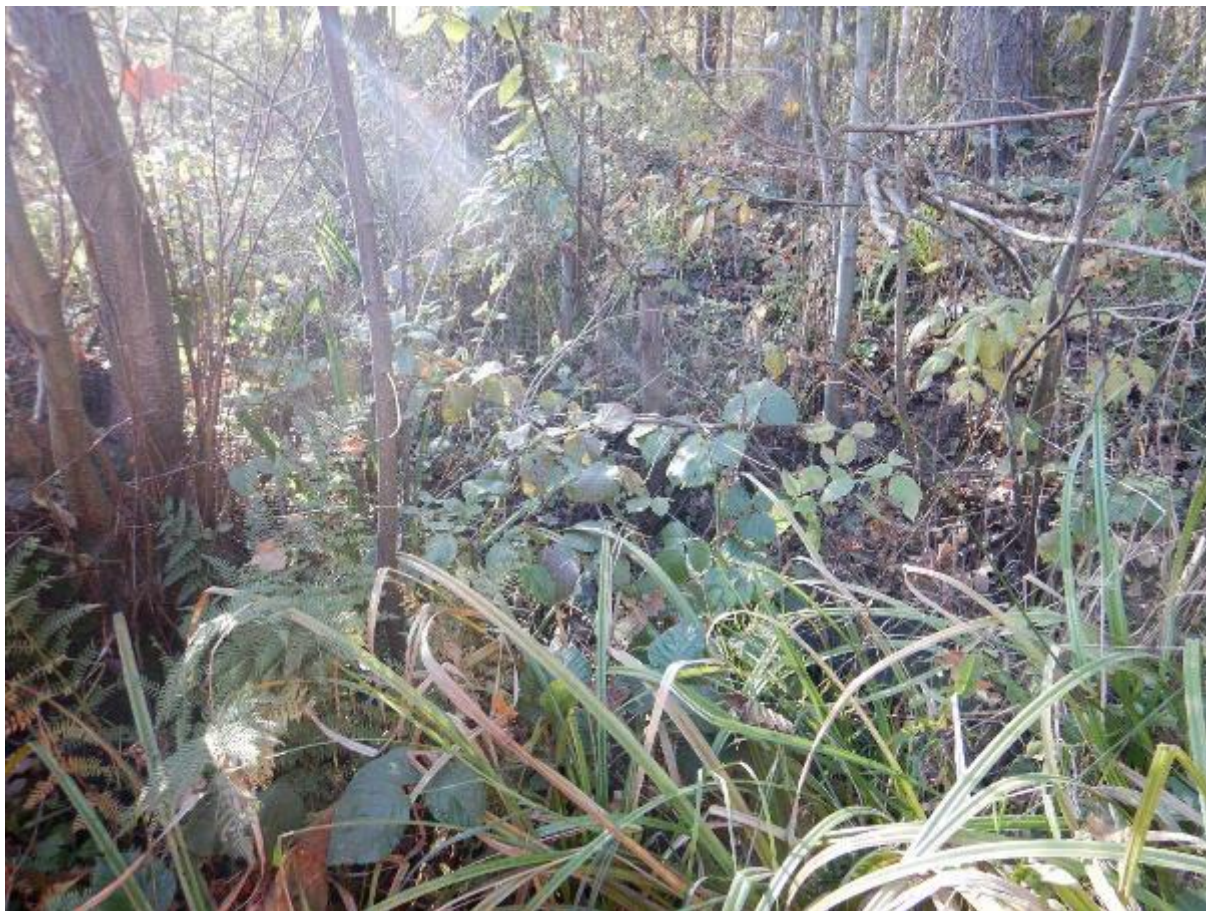
Stan koryta cieku i dna przepustu oceniono jako **niedostateczny**.

Stwierdzono zanieczyszczenia koryta cieku w postaci wegetującej roślinności i zamulenia. Dno przepustu zamulone w ok 90% światła pionowego.

*Zdj. 73 Widok na zamulone dno przepustu.*

*Zdj. 74 Widok na dno cieku po stronie prawej – vegetacja roślin.*

- Usunięcie okładziny konstrukcji – skucie;
- Uzupełnienie ubytków powierzchniowych materiału konstrukcyjnego;
- Reprofilacja i naprawa odziemnych części konstrukcji;
- Oczyszczenie i zabezpieczenie antykorozyjne powierzchni konstrukcji;
- Naprawy powierzchniowe;
- Naprawy pęknięć i zarysowań powierzchniowych;
- Wykonanie zabezpieczenia hydrofobowego elementów betonowych i ceglanych;
- Reprofilacja i podwyższenie ścianek czołowych;
- Oczyszczenie przyległych skarp z wegetującej roślinności – min. 10 m z każdej strony (łącznie min 40 m);
- Oczyszczenie dna i przyległego cieku/rowów – na całej długości cieku pod obiektem oraz po min. 5 m przed i za obiektem (po stronie lewej do przepustu pod drogą);
- Odmulenie przepustu – przywrócenie pierwotnego światła obiektu na całej długości;

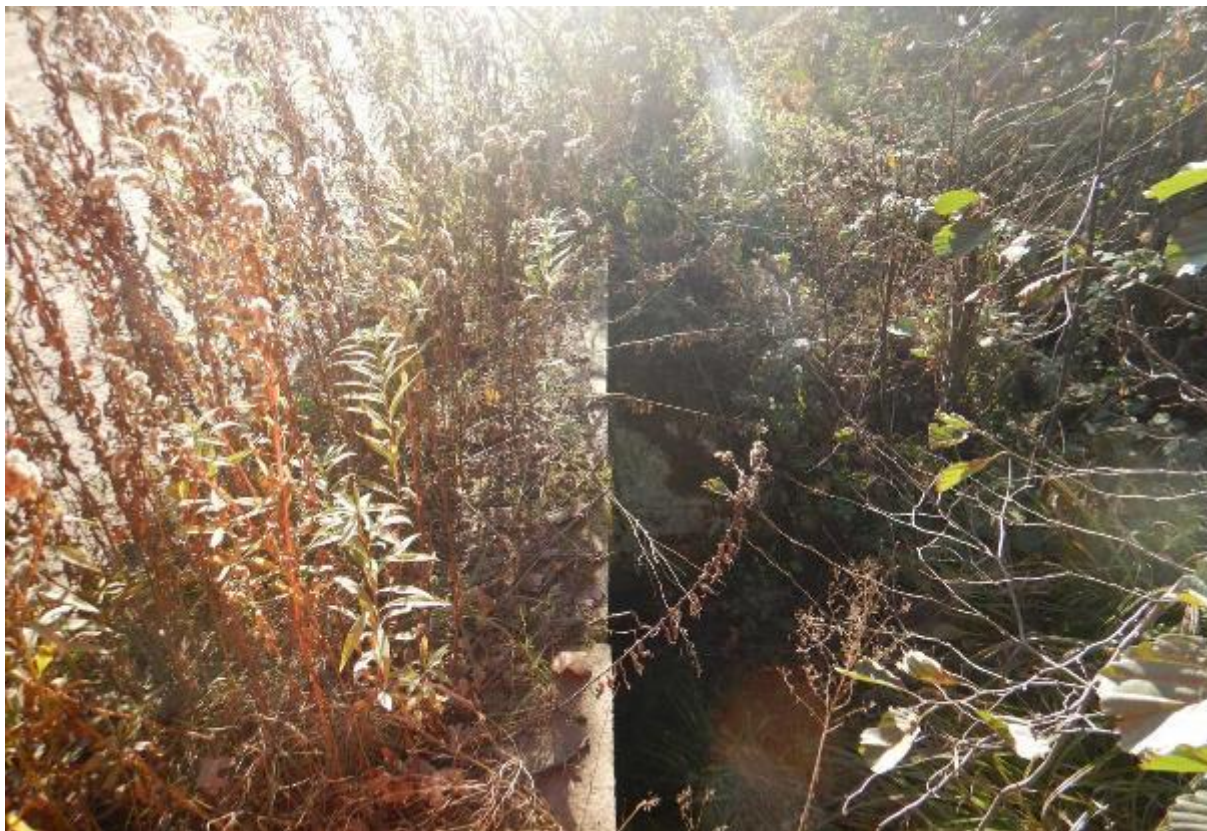
Stan wyposażenia w postaci balustrad oceniono jako **awaryjny**.

Brak balustrady lub bariery drogowej na głowicy prawej. Uszkodzenie zabezpieczeń antykorozyjnych oraz uszkodzenie mocowania balustrady na głowicy lewej.

*Zdj. 75 Widok na głowice prawą – brak balustrady.*

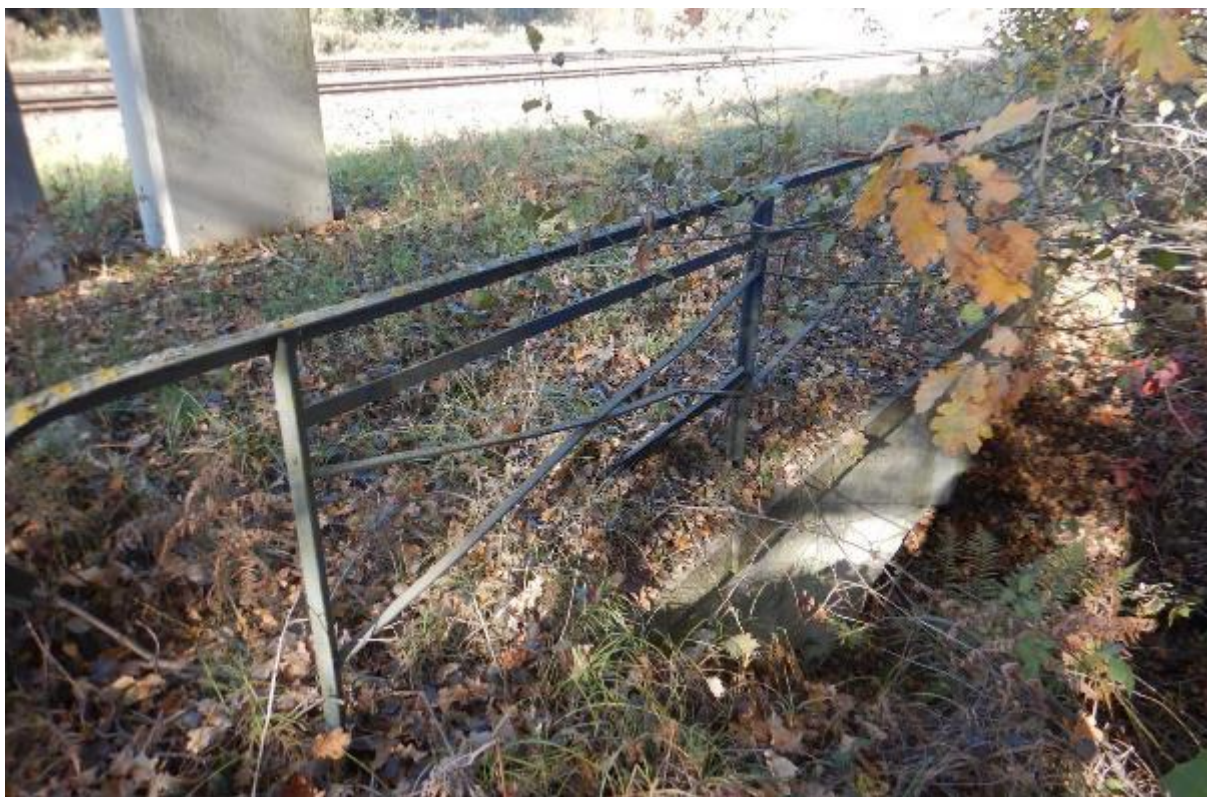
*Zdj. 76 Widok na balustradę na głowice lewej.*
