„PRACE NA LINII KOLEJOWEJ NR 355 OSTRÓW WIELKOPOLSKI - GRABOWNO WIELKIE”

Przegląd specjalny z koncepcją projektową, obiekty inżynieryjne

KONCEPCJA PROJEKTOWA

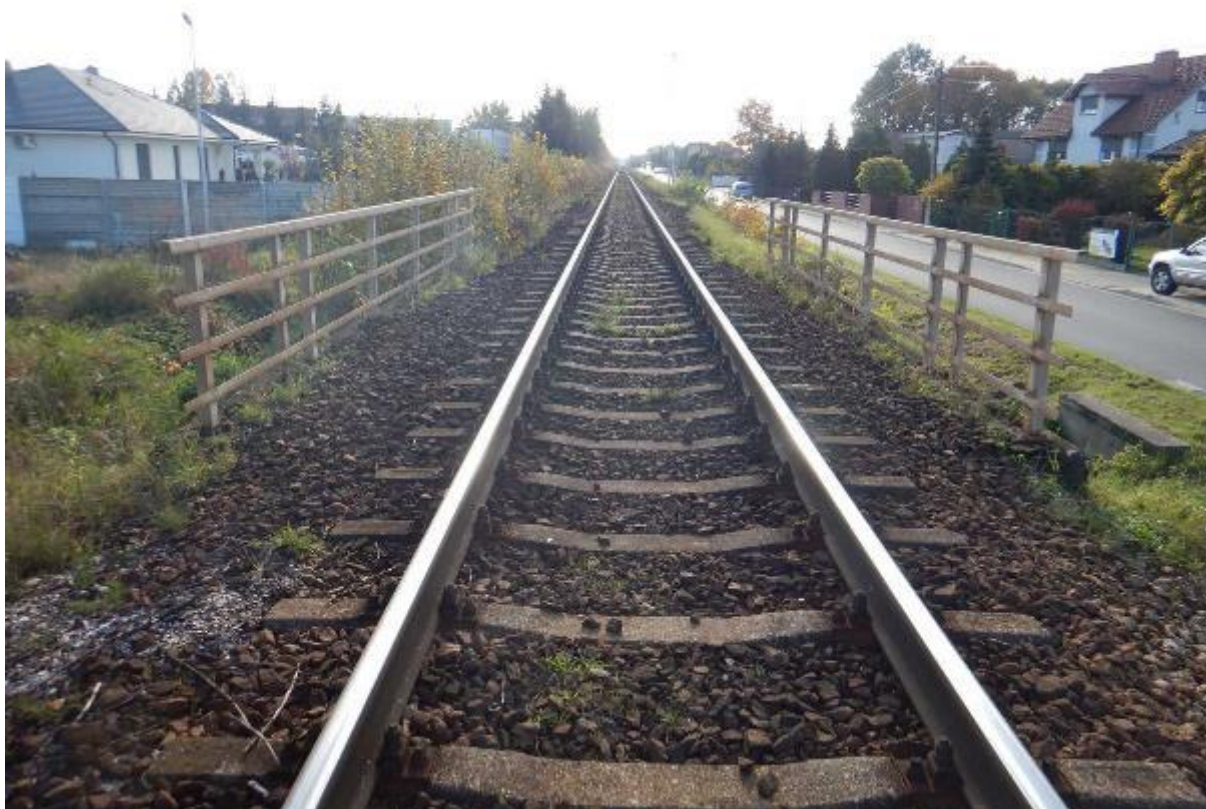
Stan stref przejściowych oceniono jako **awaryjny**.

Brak stref przejściowych na obiekcie.

Zdj. 5 Widok na nawierzchnie.

- Oczyszczenie dna i przyległego cieku/rowów – na całej długości cieku pod obiektem oraz po min. 5 m przed i za obiektem;
- Wykonanie stref przejściowych o długości 20 m z każdej strony;
- Wykonanie balustrad z dostosowaniem do skrajni 2,50 m;
- Wykonanie indywidualnego uszynienia elementów przewodzących prąd za pomocą ogranicznika niskonapięciowego wielokrotnego działania;
- Wydłużenie skrzydeł i podwyższenie do wysokości podwyższonego gzymsu płyty nośnej;
- Wykonanie kapinosu na parapecie skrzydeł.

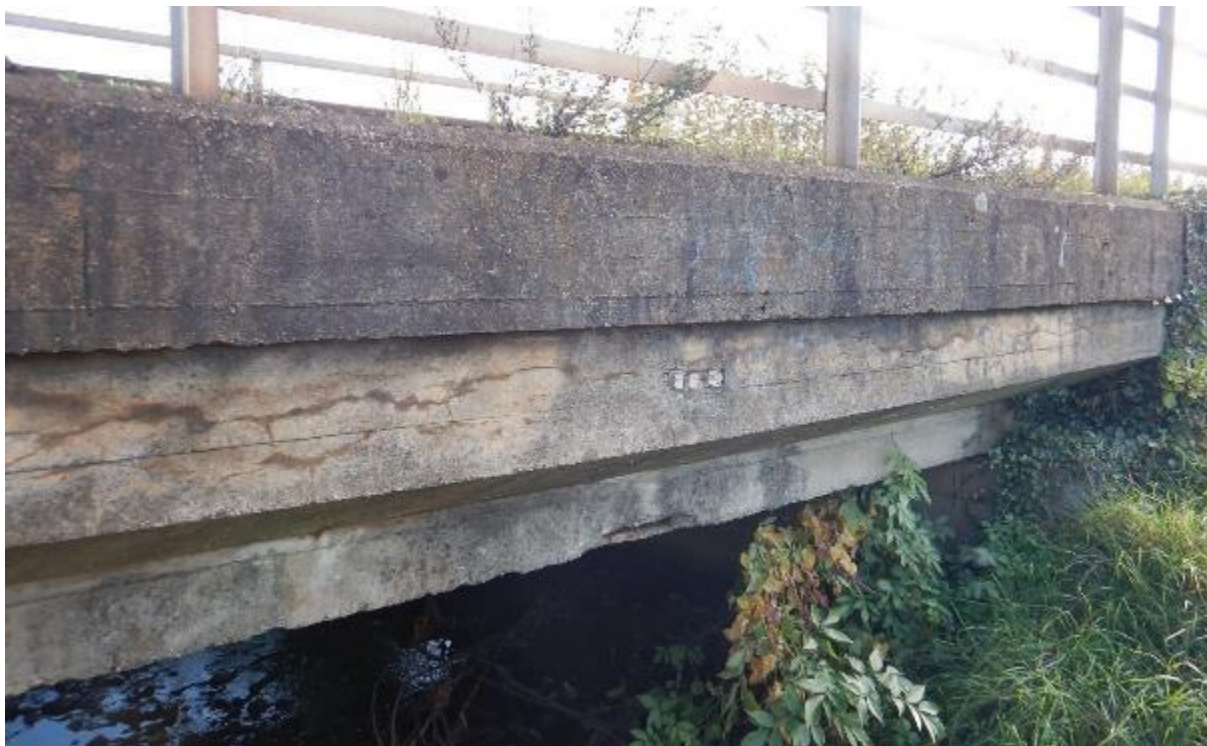
Stan techniczny przęsła oceniono jako **niedostateczny**.

- Liczne rysy poziome na bocznych powierzchniach przęsła na całej długości obiektu;
- Spękania powierzchniowe na całej powierzchni przęsła;
- Wysolenia, głównie na lewej bocznej powierzchni przęsła;
- Lokalny ubytek betonu z odsłonięciem zbrojenia na prawej dolnej krawędzi przęsła; lokalne ubytki betonu z odsłonięciem zbrojenia na prawej bocznej powierzchni przęsła;
- Korozja odsłoniętego zbrojenia;

Zdj. 8 Widok z boku na przęsło, strona prawa

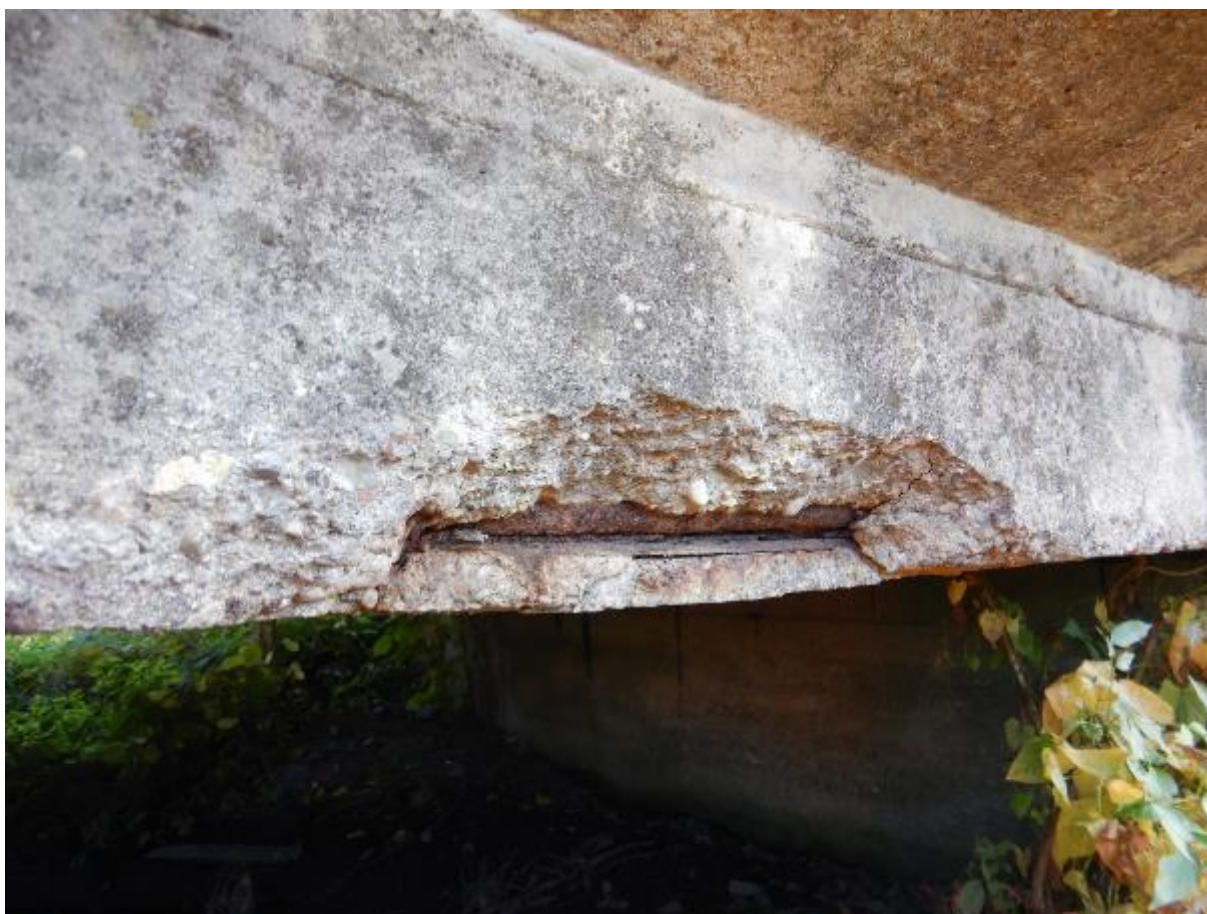
Zdj. 9 Widok na uszkodzenia przęsła w postaci ubytków betonu z odsłonięciem zbrojenia, korozji zbrojenia.

- Rozbiórka i odtworzenie nawierzchni kolejowej;
- Uzupełnienie ubytków powierzchniowych materiału konstrukcyjnego;
- Reprofilacja i naprawa odziemnych części konstrukcji;
- Oczyszczenie i zabezpieczenie antykorozyjne powierzchni konstrukcji;
- Naprawy powierzchniowe zaprawami PCC elementów betonowych;
- Naprawy pęknięć i zarysowań powierzchniowych;
- Oczyszczenie i zabezpieczenie antykorozyjne zbrojenia;
- Wykonanie nowej izolacji przeciwwodnej przęsła i części odziemnych;
- Korekta lub wykonanie spadków na przęsle w celu odprowadzenia wody;
- Wykonać zabezpieczenie hydrofobowe elementów betonowych;
- Wykonać nowe odwodnienie za przyczółkami;
- Reprofilacja i podwyższenie skrzydeł i gzymsów;
- Wykonanie systemu odwodnienia;
- Oczyszczenie przyległych skarp z wegetującej roślinności – min. 10 m z każdej strony (łącznie min 40 m);

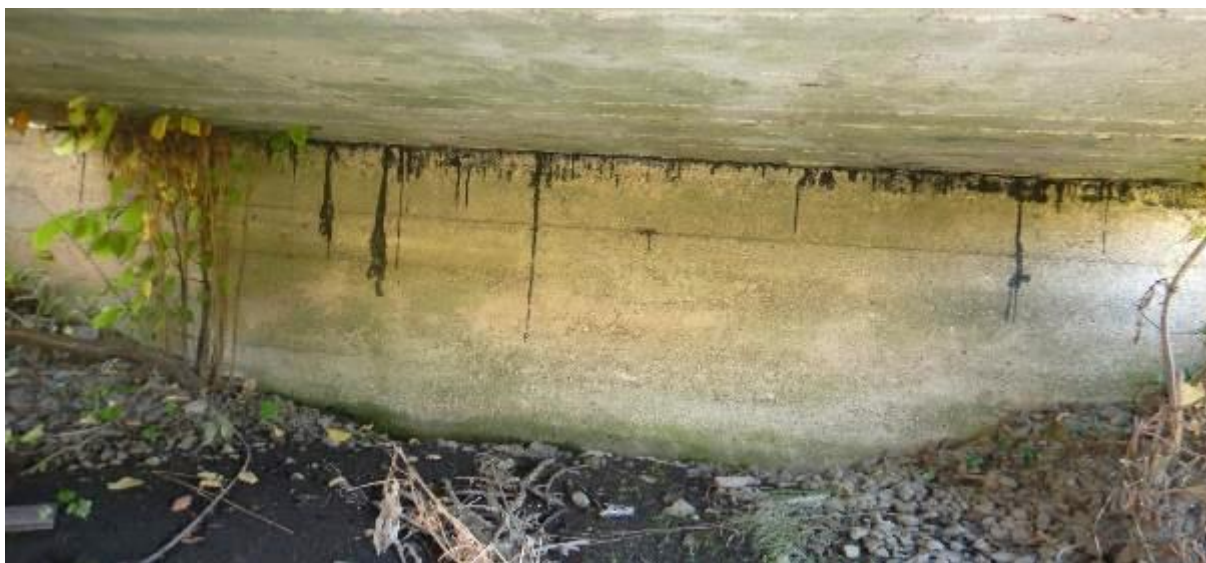
Stan techniczny przyczółków oceniono jako **dobry**.

- Spękania powierzchniowe;
- Wegetacja mchu i porostów;

Zdj. 12 Widok na przyczółek

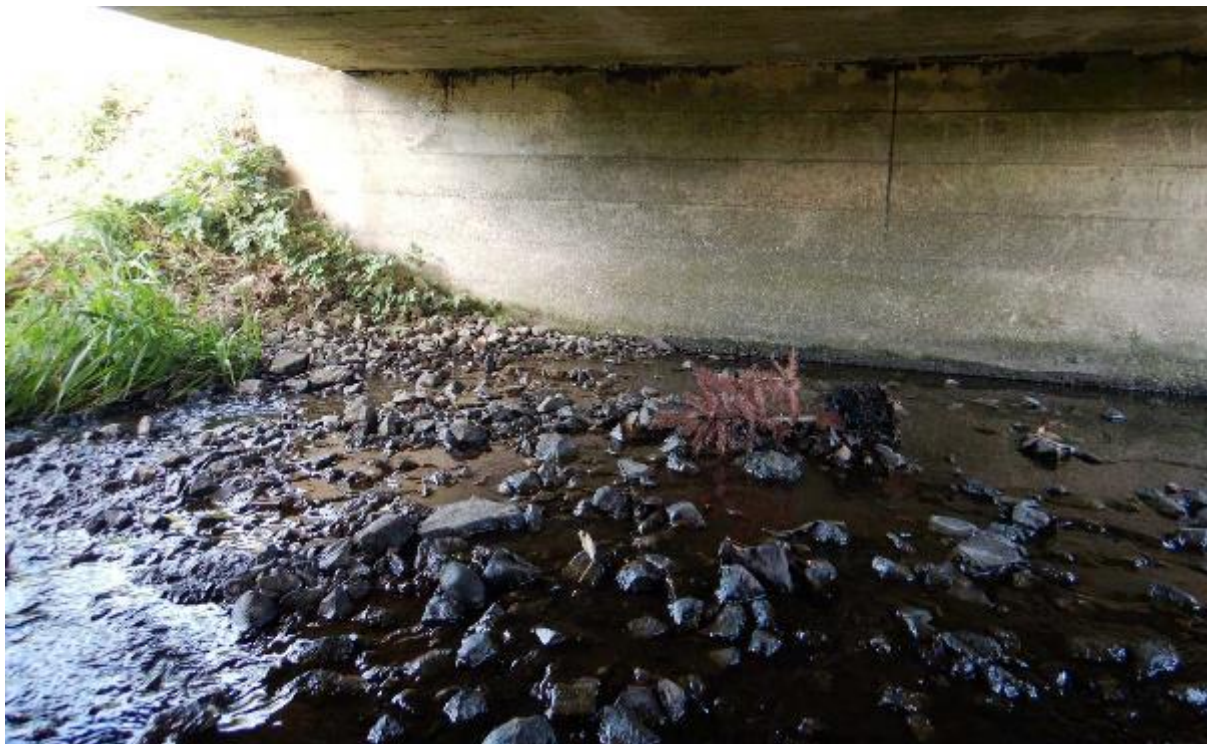
Zdj. 20 Widok na dno przeszkody – kamień

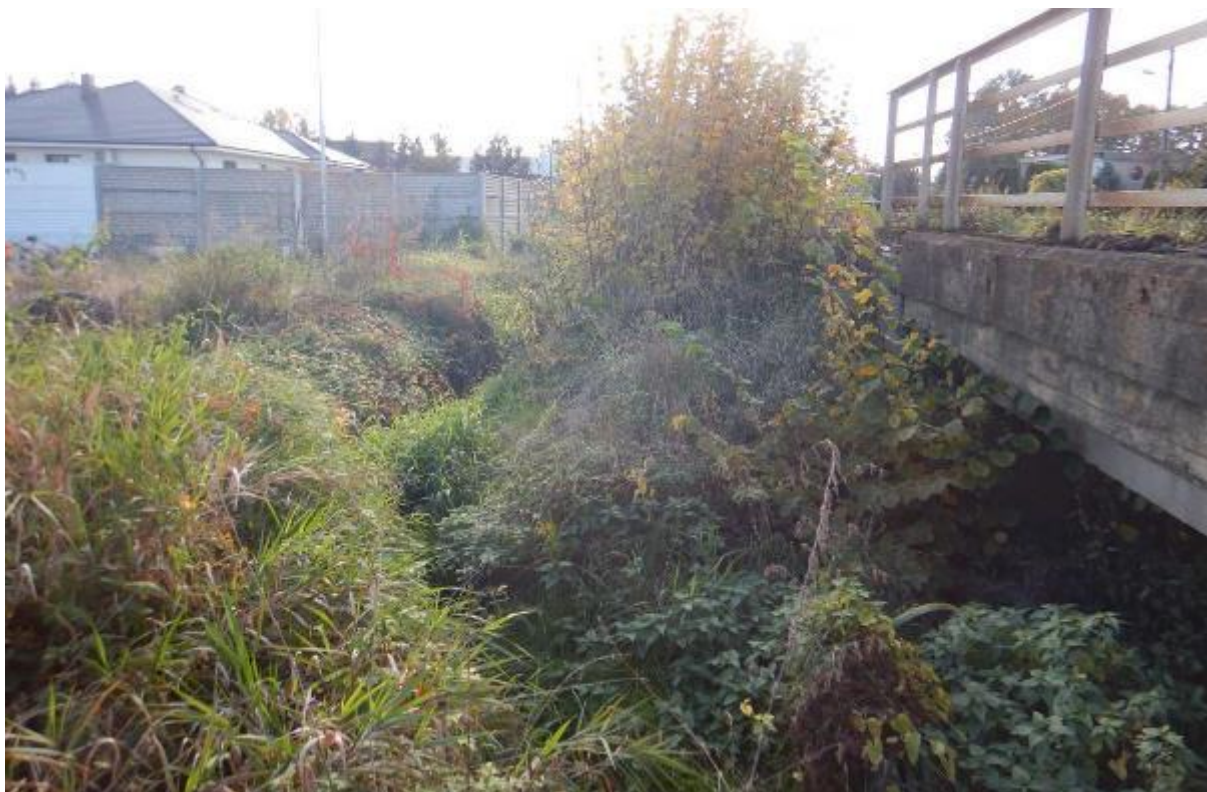
Stwierdzono zanieczyszczenia przeszkody w postaci wegetującej roślinności i krzewów.

Zdj. 21 Widok na przeszkodę – wegetacja roślinności

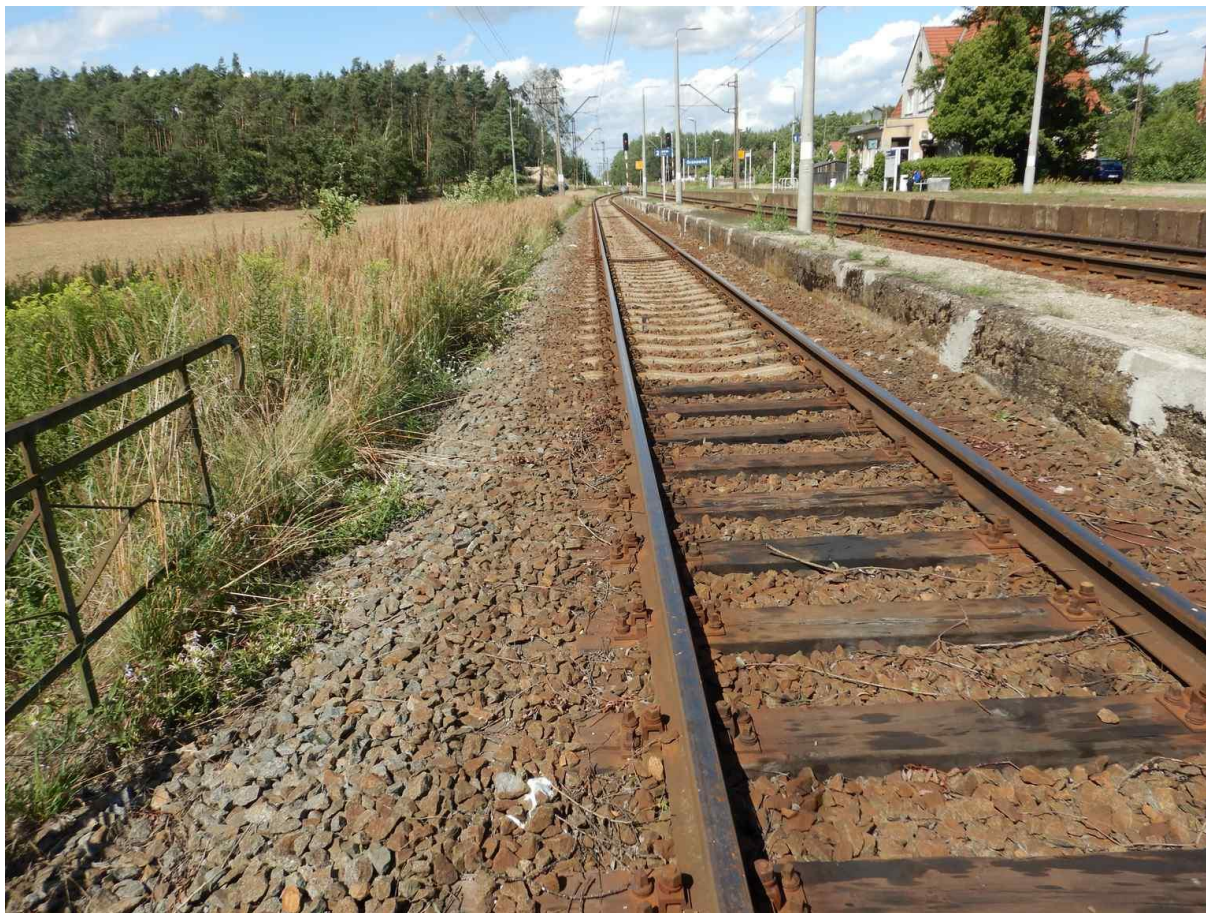
Stan stref przejściowych oceniono jako **dobry**.

Stwierdzono uszkodzenia w postaci nierównomiernej zasypki tłuczniowej i degradacji podkładów drewnianych.

Zdj. 27 Widok na nawierzchnie.

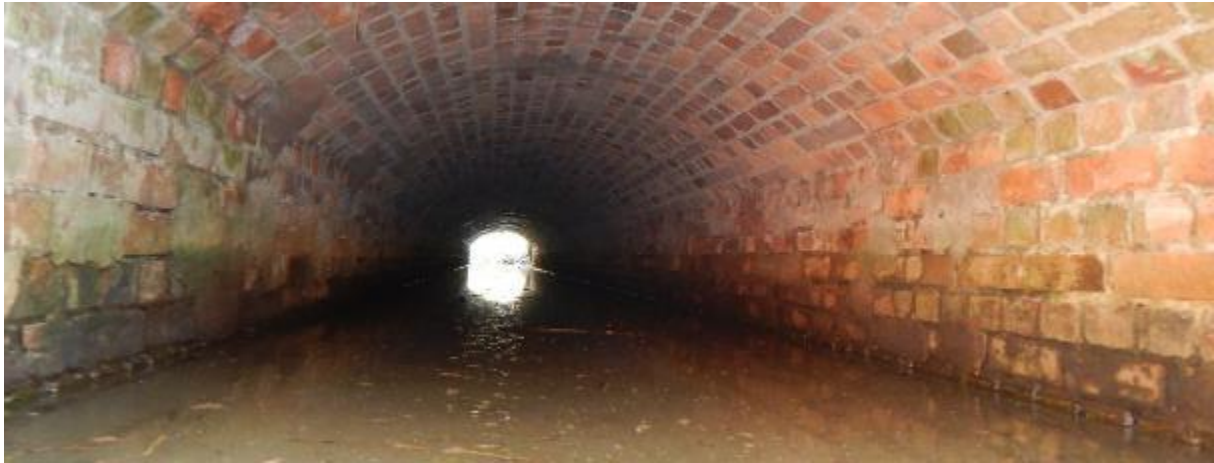
Stan techniczny ścian przepustu oceniono jako **dostateczny**.

- Powierzchniowe ubytki cegieł;
- Pęknięcia powierzchniowe cegieł;
- Ubytki spoin;
- Przecieki i wykwyty.

Zdj. 30 Widok na ścianę przepustu.

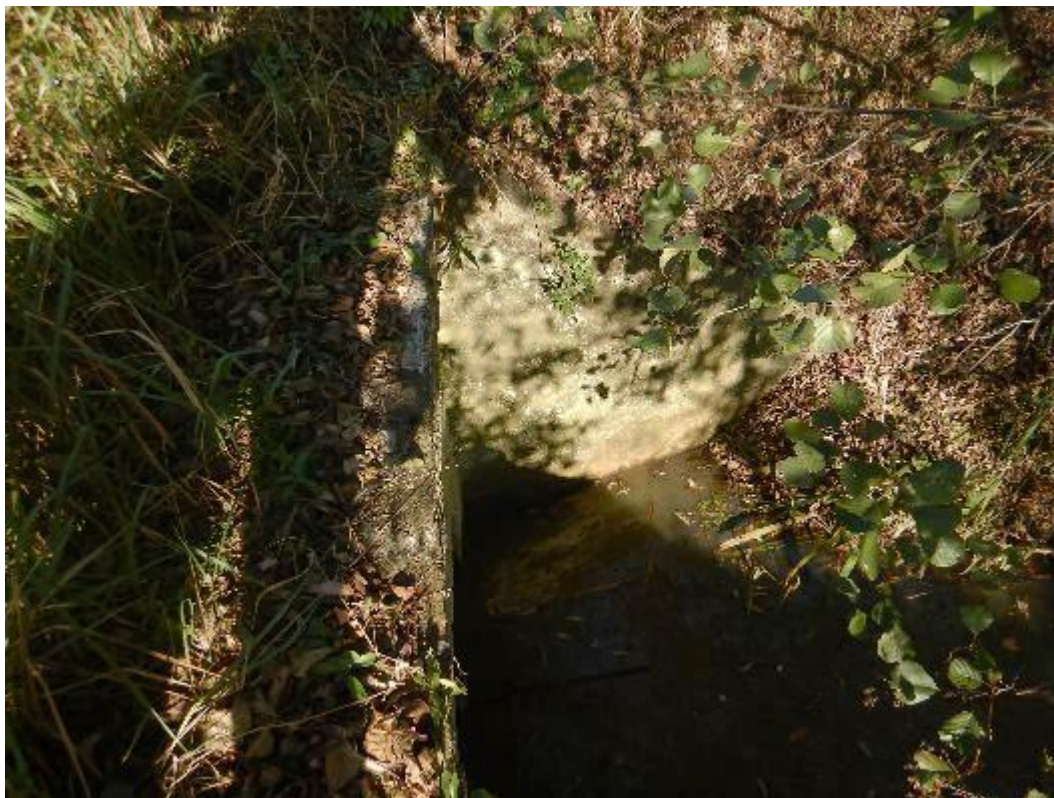
Zdj. 36 Widok na głowicę – pęknięcie i odspojenie skrzydła, wykruszenie betonu na krawędzi głowicy – widoczna nieregularna struktura betonu.

- Uzupełnienie ubytków powierzchniowych materiału konstrukcyjnego;
- Odbudowa uszkodzonych elementów – skrzydła;
- Reprofilacja i naprawa odziemnych części konstrukcji;
- Oczyszczenie i zabezpieczenie antykorozyjne powierzchni konstrukcji;
- Naprawy powierzchniowe;
- Naprawy pęknięć i zarysowań powierzchniowych;
- Wykonanie zabezpieczenia hydrofobowego elementów betonowych i ceglanych;
- Reprofilacja i podwyższenie ścianek czołowych;
- Oczyszczenie przyległych skarp z wegetującej roślinności – min. 10 m z każdej strony (łącznie min 40 m);
- Oczyszczenie dna i przyległego cieku/rowów – na całej długości cieku pod obiektem oraz po min. 5 m przed i za obiektem;;
- Wykonanie schodów skarpowych;
- Wymiana rury osłonowej kabla;
- Wykonanie nowych balustrad;
- Wykonanie indywidualnego uszynienia elementów przewodzących prąd za pomocą ogranicznika niskonapięciowego wielokrotnego działania.

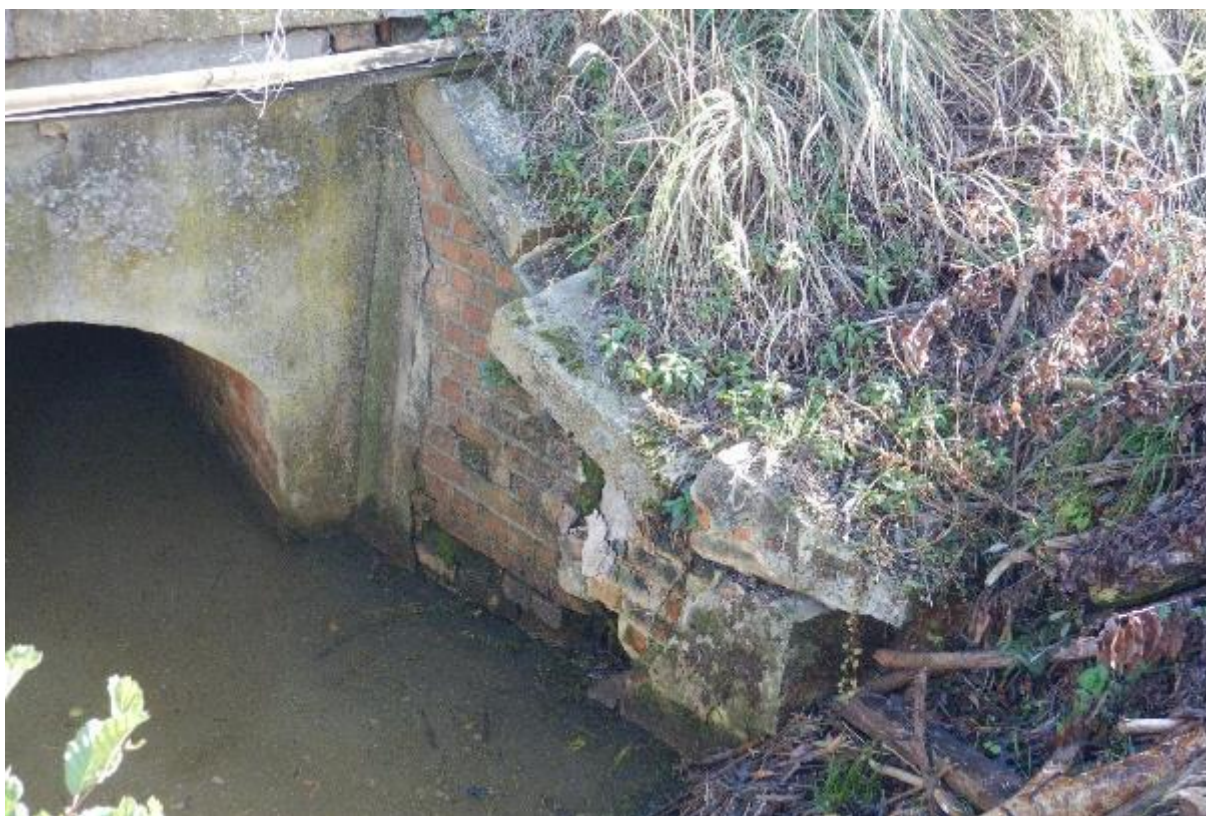
Zdj. 38 Widok na skrzydło – rozluźnienie i przemieszczenie bloków kamiennych.

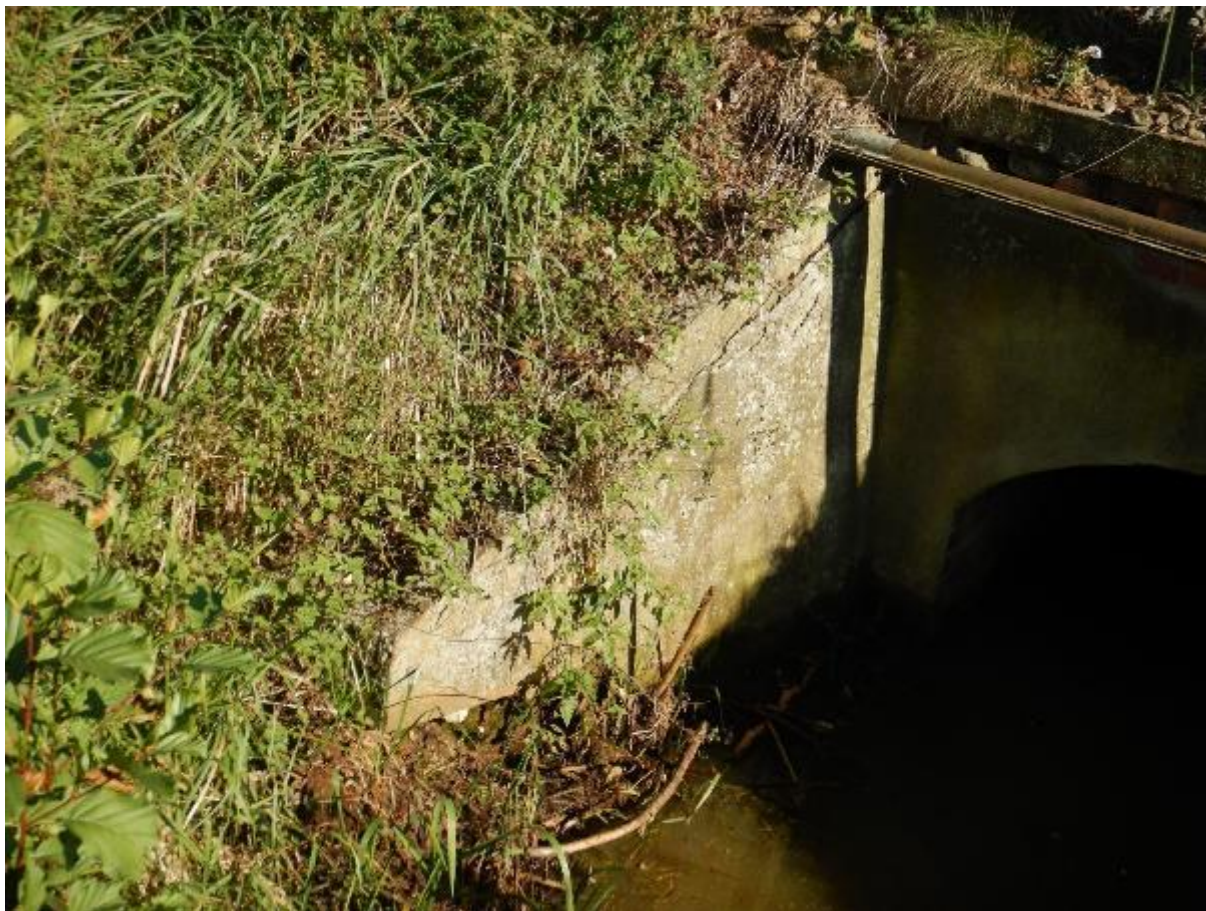
Zdj. 39 Widok na skrzydło głowicy

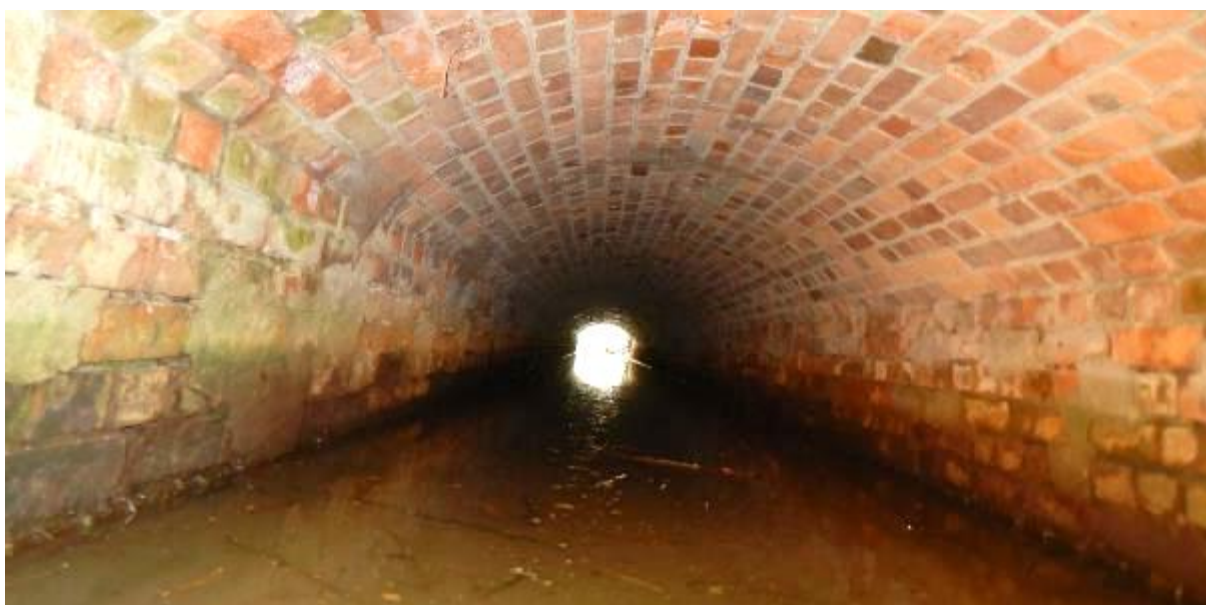
Stan techniczny izolacji przeciwwodnej oceniono jako **niedostateczny**.

Stwierdzono uszkodzenia izolacji przeciwwodnej w postaci przecieków widocznych na ścianach konstrukcji przepustu.

Zdj. 40 Widok na powierzchnię konstrukcji w części przelotowej – przecieki na ścianach.

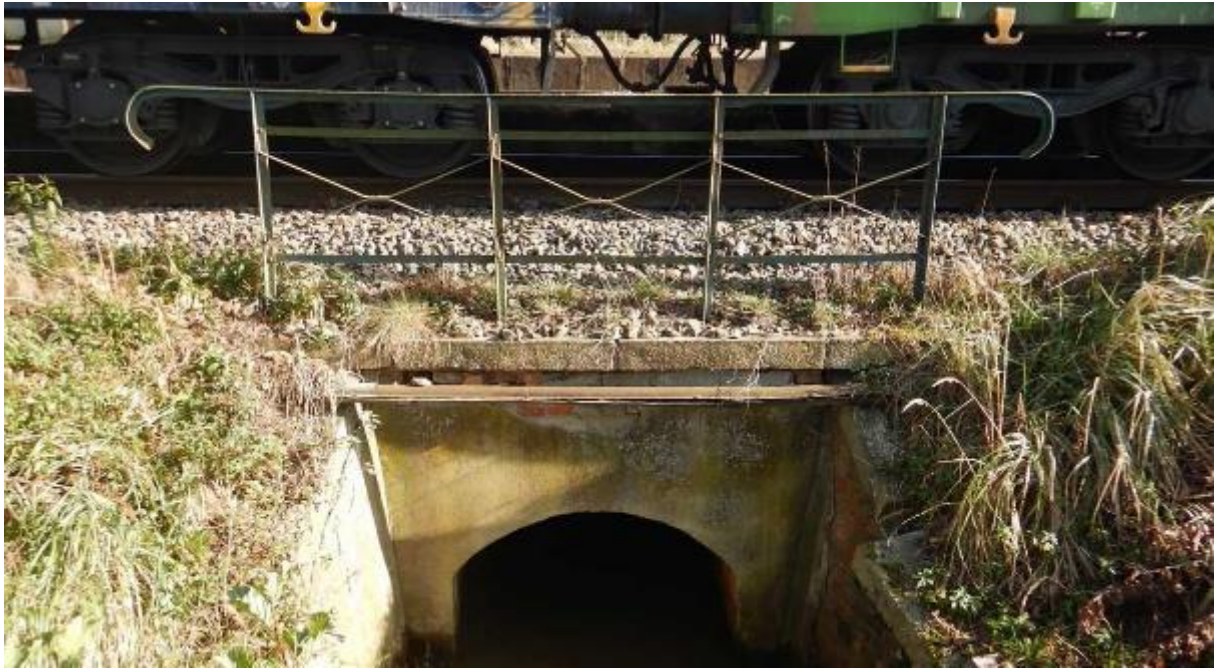
Brak balustrady lub bariery drogowej na głowicy prawej. Uszkodzenie zabezpieczeń antykorozyjnych oraz uszkodzenie mocowania balustrady na głowicy lewej.

Zdj. 48 Widok na balustradę na głowicy prawej.

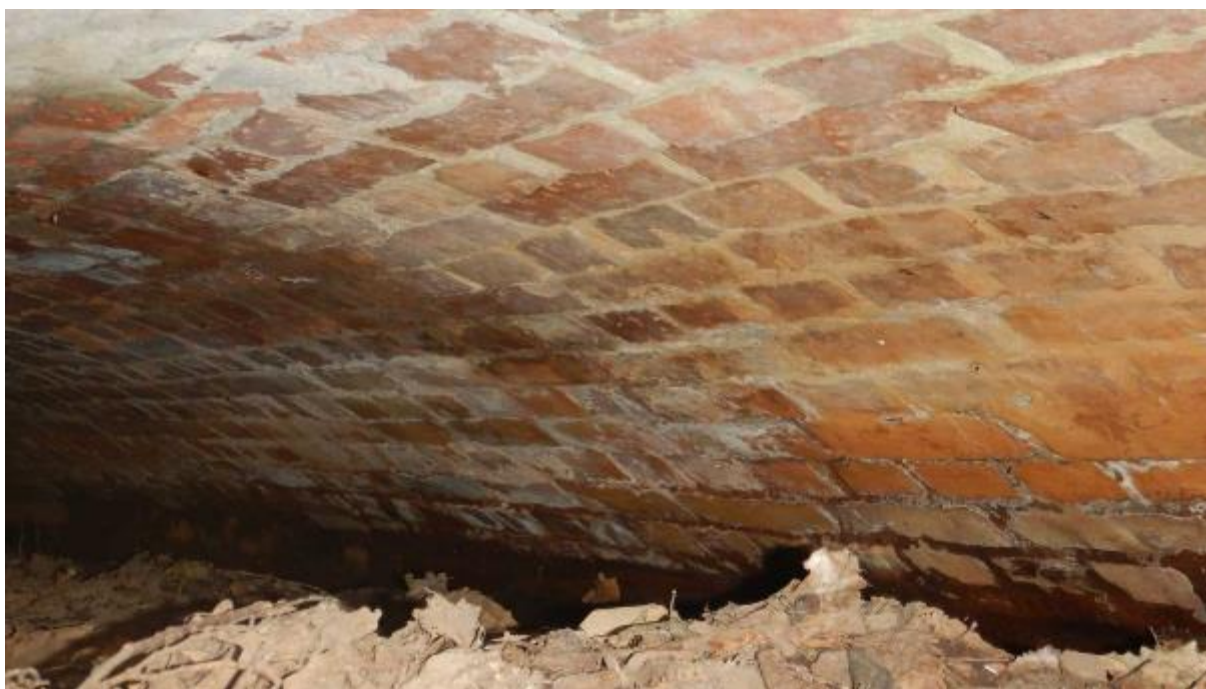
- Zawilgocenia powierzchni ceglanych;
- Ślady możliwych przecieków;
- Spękania powierzchniowe cegły.

Zdj. 54 Widok wnętrza przepustu od strony lewej – ślady przecieków, spękania powierzchni.

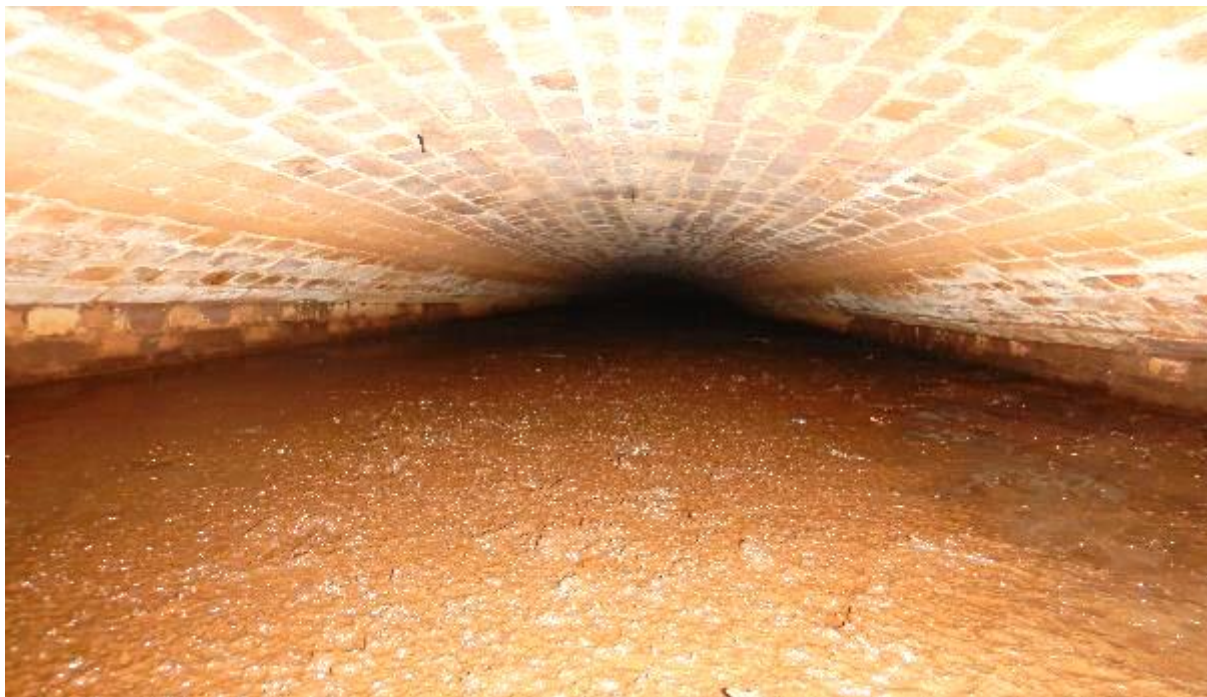
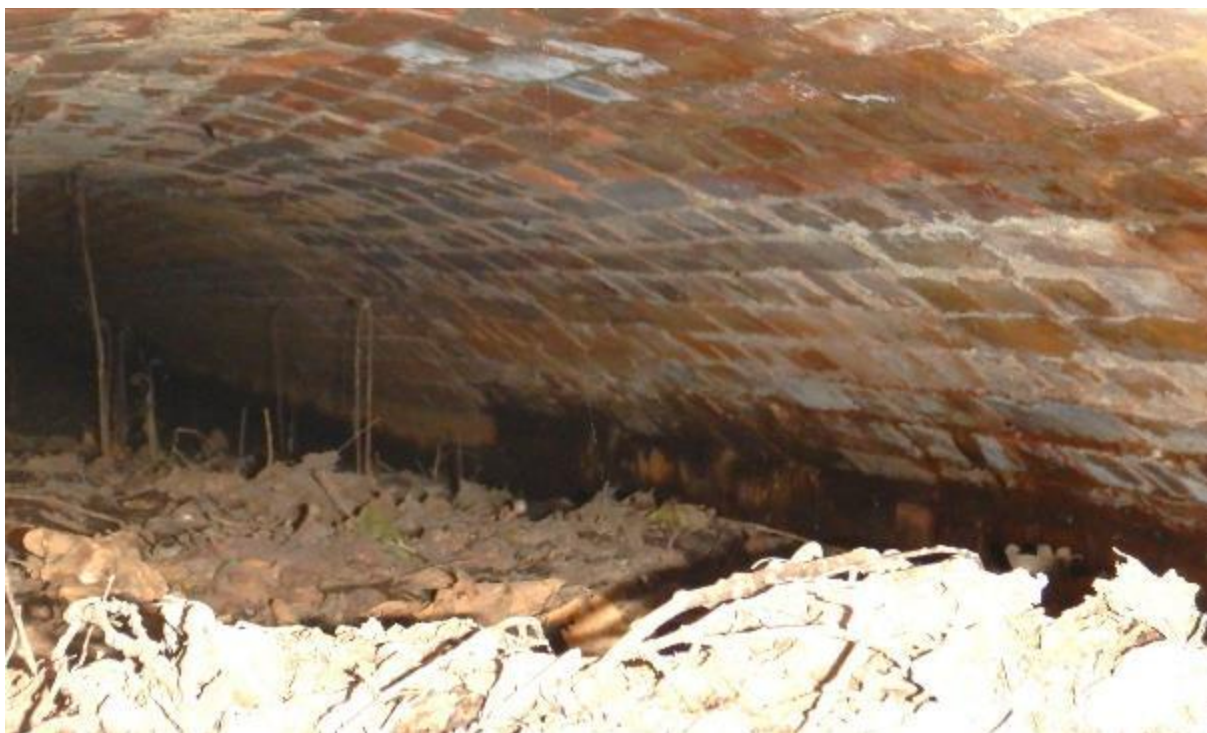
- Przecieki i wykwity;
- Spękania powierzchniowe cegły;
- Ubytki spoin.

Zdj. 57 Widok ściany– zdjęcie od strony prawej przepustu

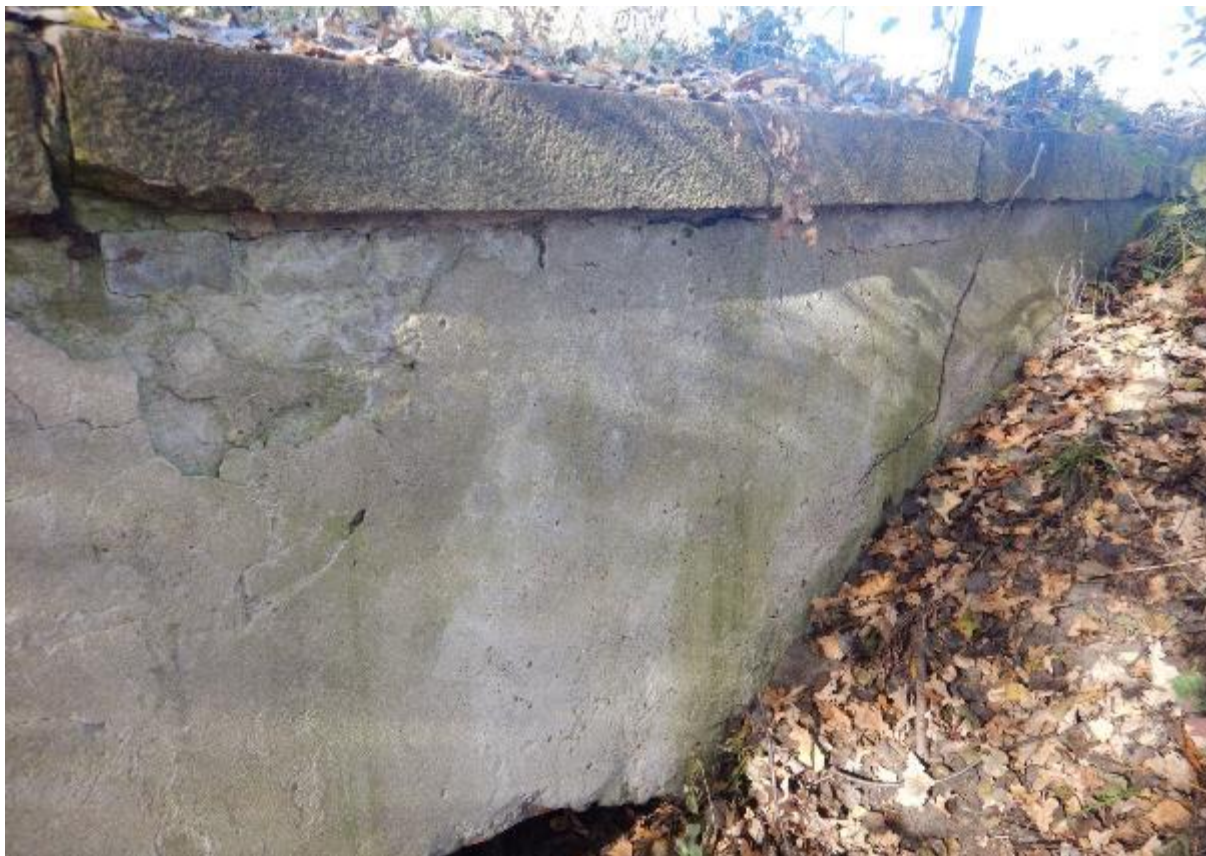
Zdj. 62 Widok na korpus ściany czołowej – ubytki tynku, spękania powierzchniowe.

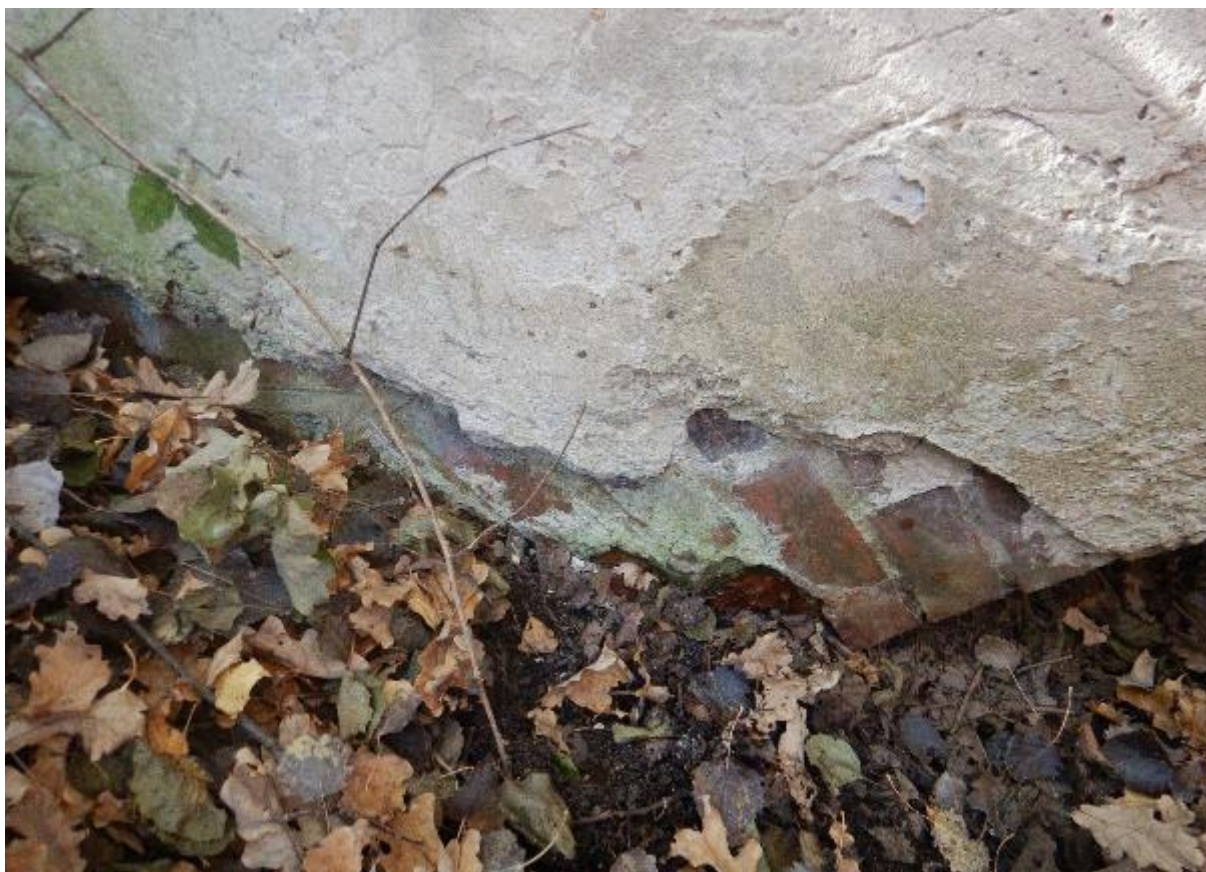
Zdj. 63 Widok na głowicę – ubytki tynku.
