Nr zlecenia: 59/14/04/2026/CarArena STANDARD

## WYCENA WARTOŚCI

Zadanie: Ocena stanu technicznego i określenie wartości rynkowej pojazdu

| DANE IDENTYFIKACYJNE POJAZDU | | Dane: [D] IV-2026 | |
|---|---|---|---|
| Marka: | VOLKSWAGEN | Nr rejestracyjny: | PO3VK13 |

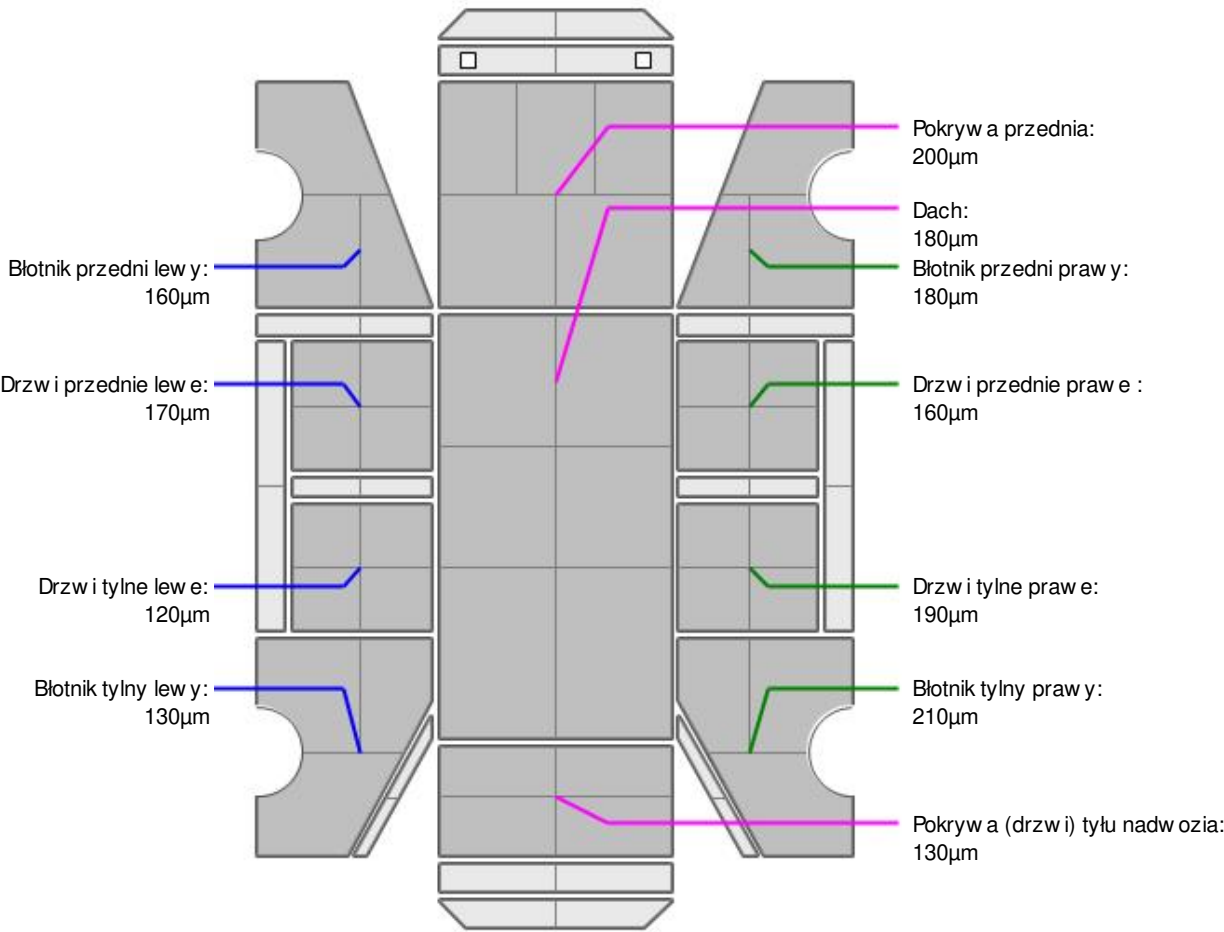
NADWOZIE – Opis powłoki lakierowej

| L.p. | Nazwa elementu | L / P | Grubość powłoki [µm] | Opis |
| 1 | Pokrywa przednia | | 200µm | |
| 2 | Dach | | 180µm | |
| 3 | Błotnik przedni | L | 160µm | |
| 4 | Drzwi przednie | L | 170µm | |
| 5 | Drzwi tylne | L | 120µm | |
| 6 | Błotnik tylny | L | 130µm | |
| 7 | Błotnik przedni | P | 180µm | |
| 8 | Drzwi przednie | P | 160µm | |
| 9 | Drzwi tylne | P | 190µm | |
| 10 | Błotnik tylny | P | 210µm | |
| 11 | Pokrywa (drzwi) tyłu nadwozia | | 130µm | |

Podane przedziały grubości powłoki lakierowej poszczególnych elementów dotyczą wyłącznie punktów pomiarowych, tj. trzech wybranych miejsc na danym elemencie nadwozia. Nie oznacza to, że w pozostałych obszarach danego elementu grubość powłoki jest jednakowa ani że nie może wykraczać poza wskazane zakresy. Pomiary wykonano urządzeniem będącym w posiadaniu rzeczoznawcy. Pomiar wykonany innym przyrządem może się różnić.
