Nr zlecenia: 142/30/06/2026/CarArena STANDARD

## Wycena wartości

Zadanie: Ocena stanu technicznego i określenie wartości rynkowej pojazdu

| DANE IDENTYFIKACYJNE POJAZDU | | Dane: [T] VI-2026 | |
|---|---|---|---|
| Model pojazdu: | <b>Tiguan NF EVO 1.5 TSI MR`16 E6</b> | Nr Info-Ekspert: | <b>040-09409</b> |

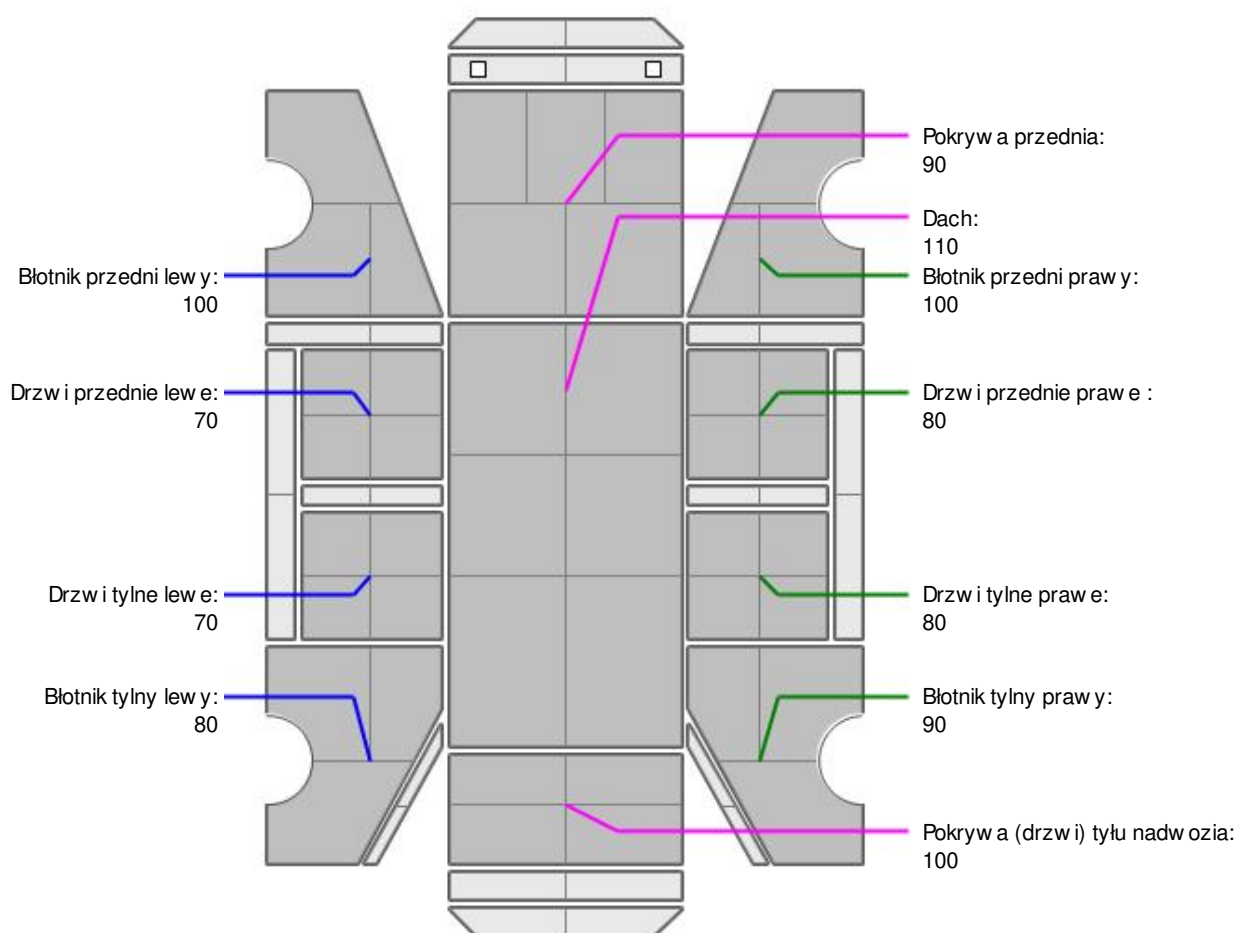
### NADWOZIE – Opis powłoki lakierowej

| L.p. | Nazwa elementu | L / P | Grubość powłoki [μm] | Opis |
| 1 | Pokrywa przednia | | 90 | |
| 2 | Dach | | 110 | |
| 3 | Blotnik przedni | L | 100 | |
| 4 | Drzwi przednie | L | 70 | |
| 5 | Blotnik tylny | L | 80 | |
| 6 | Blotnik przedni | P | 100 | |
| 7 | Drzwi przednie | P | 80 | |

| 8 | Błotnik tylny | P | 90 | |
| 9 | Pokrywa (drzwi) tyłu nadwozia | | 100 | |
| 10 | Drzwi tylne | L | 70 | |
| 11 | Drzwi tylne | P | 80 | |

Podane przedziały grubości powłoki lakierowej poszczególnych elementów dotyczą wyłącznie punktów pomiarowych, tj. trzech wybranych miejsc na danym elemencie nadwozia. Nie oznacza to, że w pozostałych obszarach danego elementu grubość powłoki jest jednakowa ani że nie może wykraczać poza wskazane zakresy. Pomiary wykonano urządzeniem będącym w posiadaniu rzeczoznawcy. Pomiar wykonany innym przyrządem może się różnić.
