## WYCENA WARTOŚCI

Zadanie: Określenie wartości rynkowej pojazdu

| DANE IDENTYFIKACYJNE POJAZDU | | Dane: [D] VII-2026 | |
|---|---|---|---|
| Marka: | VOLKSWAGEN | Nr rejestracyjny: | PO8KT06 |
| Model pojazdu: | Caddy Maxi 1.4 TSI MR`15 E6 2.3t | Nr Info-Ekspert: | 040-09551 |

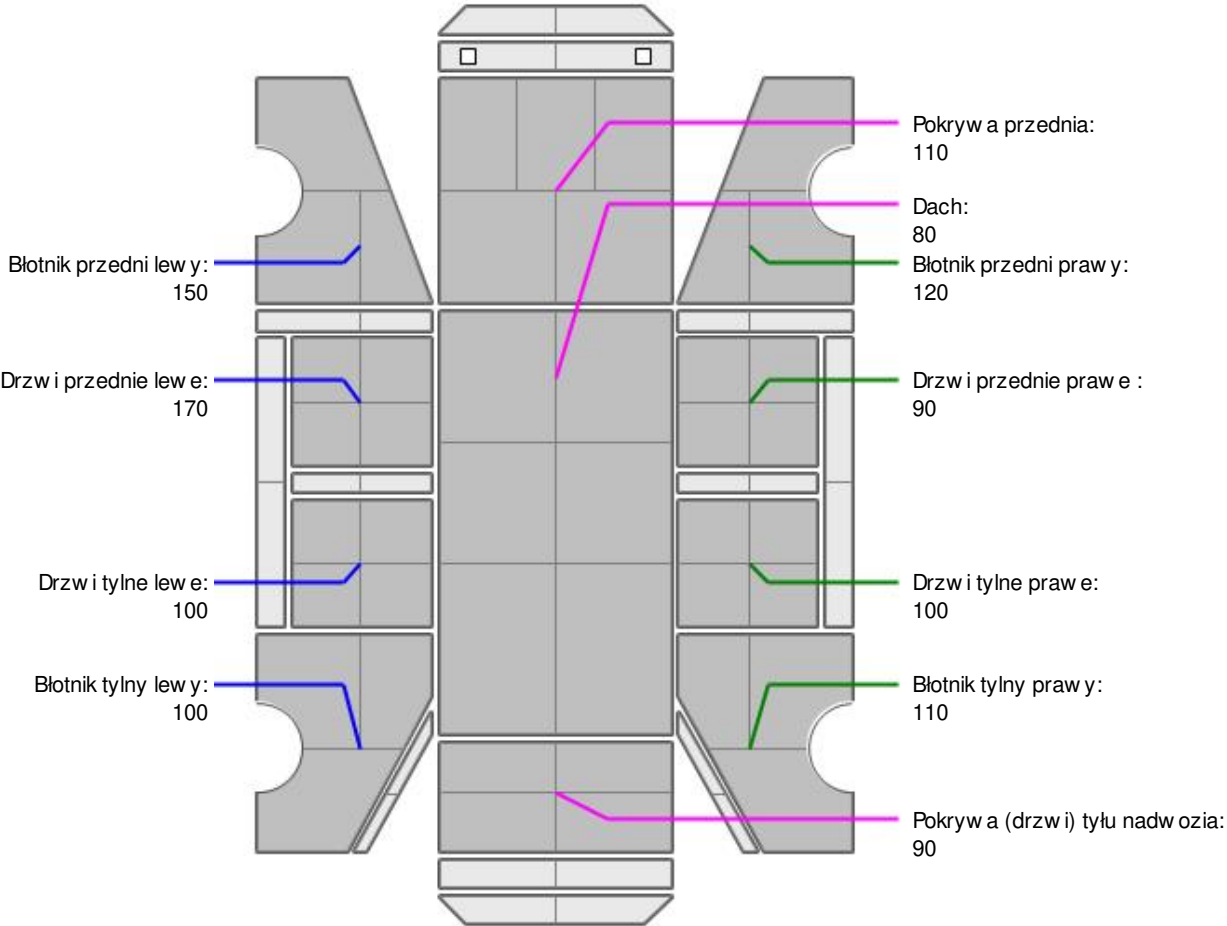
| L.p. | Nazwa elementu | L / P | Grubość powłoki [µm] | Opis |
| 1 | Pokrywa przednia | | 110 | |
| 2 | Dach | | 80 | |
| 3 | Błotnik przedni | L | 150 | |
| 4 | Drzwi przednie | L | 170 | |
| 5 | Drzwi tylne | L | 100 | |
| 6 | Błotnik tylny | L | 100 | |
| 7 | Błotnik przedni | P | 120 | |
| 8 | Drzwi przednie | P | 90 | |
| 9 | Drzwi tylne | P | 100 | |
| 10 | Błotnik tylny | P | 110 | |

| 11 | Pokrywa (drzwi) tyłu nadwozia | 90 | |

Podane przedziały grubości powłoki lakierowej poszczególnych elementów dotyczą wyłącznie punktów pomiarowych, tj. trzech wybranych miejsc na danym elemencie nadwozia. Nie oznacza to, że w pozostałych obszarach danego elementu grubość powłoki jest jednakowa ani że nie może wykroczyć poza wskazane zakresy. Pomiary wykonano urządzeniem będącym w posiadaniu rzeczoznawcy. Pomiar wykonany innym przyrządem może się różnić.
