Nr zlecenia: 07/01/07/2026/CarArena STANDARD

## Wycena wartości

Zadanie: Ocena stanu technicznego i określenie wartości rynkowej pojazdu

| DANE IDENTYFIKACYJNE POJAZDU | | Dane: [O] VII-2026 | |
|---|---|---|---|
| Marka: | VOLKSWAGEN | Nr rejestracyjny: | PY29185 |

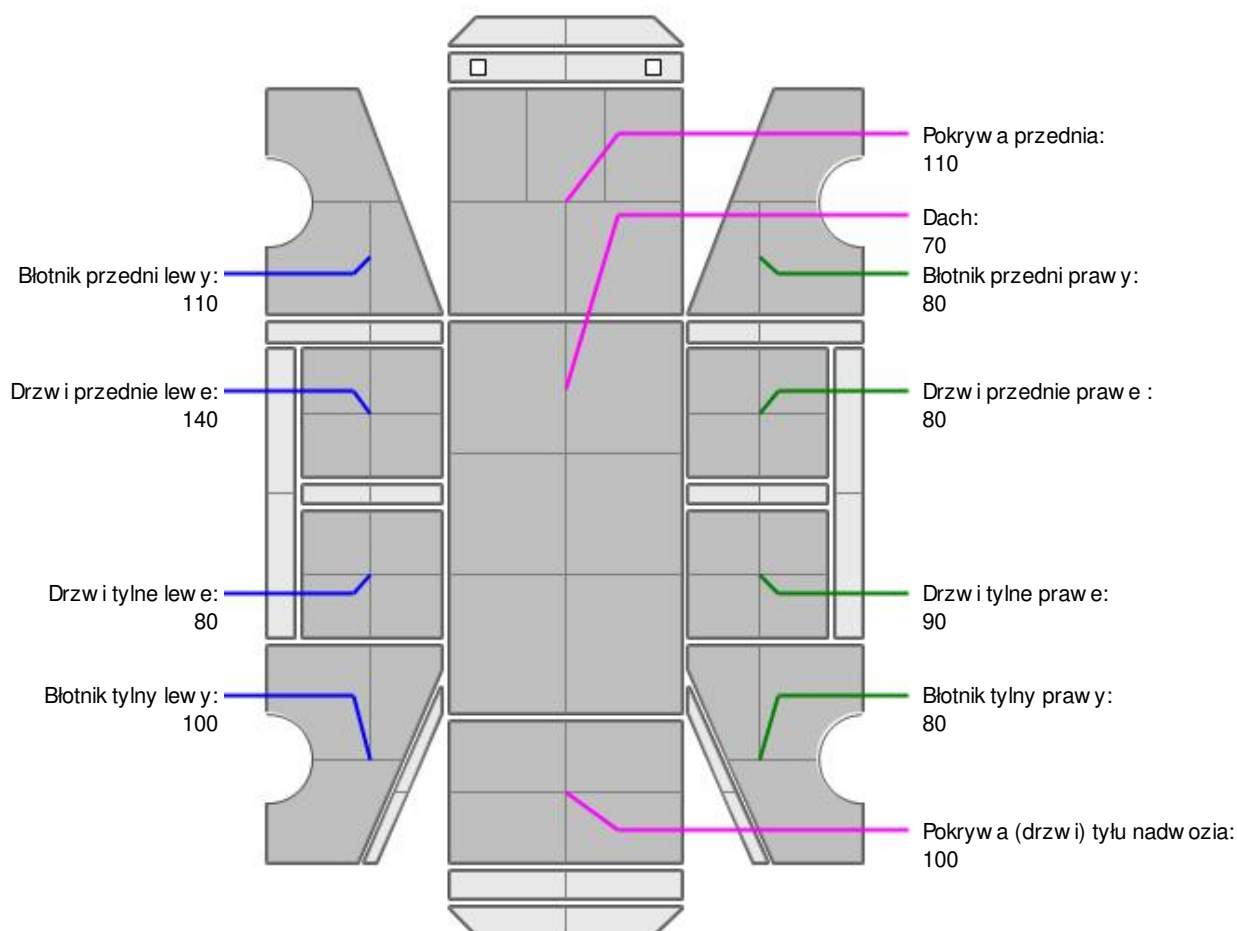
## KABINA KIEROWCY – Opis powłoki lakierowej

| L.p. | Nazwa elementu | L / P | Grubość powłoki [μm] | Opis |
| 1 | Pokrywa przednia | | 110 | |
| 2 | Dach | | 70 | |
| 3 | Błotnik przedni | L | 110 | |
| 4 | Drzwi przednie | L | 140 | |
| 5 | Błotnik tylny | L | 100 | |
| 6 | Błotnik przedni | P | 80 | |
| 7 | Drzwi przednie | P | 80 | |
| 8 | Błotnik tylny | P | 80 | |
| 9 | Pokrywa (drzwi) tyłu nadwozia | | 100 | |
| 10 | Drzwi tylne | L | 80 | |
| 11 | Drzwi tylne | P | 90 | |

Podane przedziały grubości powłoki lakierowej poszczególnych elementów dotyczą wyłącznie punktów pomiarowych, tj. trzech wybranych miejsc na danym elemencie nadwozia. Nie oznacza to, że w pozostałych obszarach danego elementu grubość powłoki jest jednakowa ani że nie może wykraczać poza wskazane zakresy. Pomiary wykonano urządzeniem będącym w posiadaniu rzeczoznawcy. Pomiar wykonany innym przyrządem może się różnić.
