# „PRACE NA LINII KOLEJOWEJ NR 355 OSTRÓW WIELKOPOLSKI - GRABOWNO WIELKIE”

## Przegląd specjalny z koncepcją projektową, obiekty inżynieryjne

### 1.1.1. Most w 1,473 LK 355

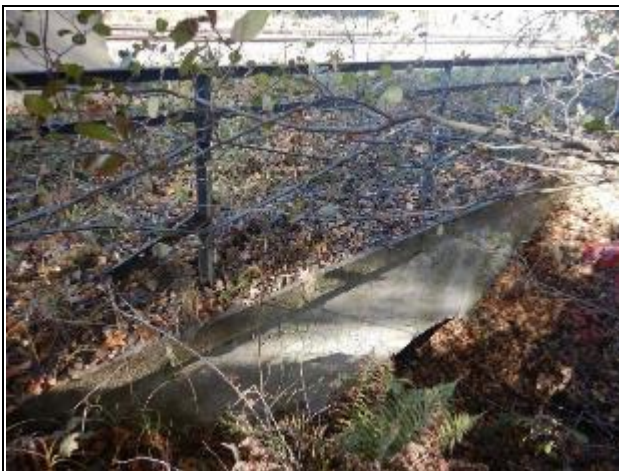
Zdj. 49 Widok na głowicę lewą

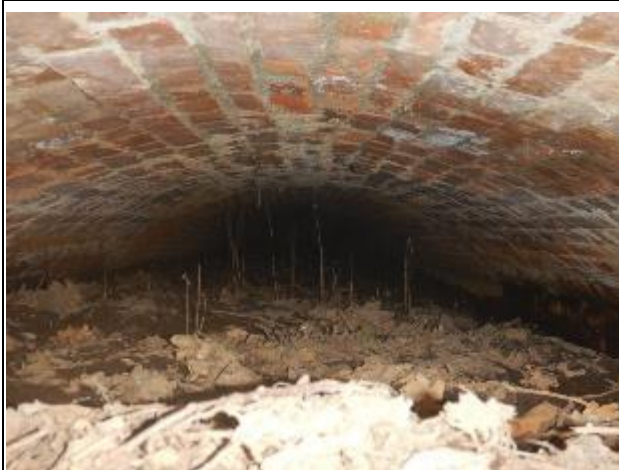
Zdj. 51 Widok wnętrza przepustu
