# „PRACE NA LINII KOLEJOWEJ NR 355 OSTRÓW WIELKOPOLSKI - GRABOWNO WIELKIE”

## Przegląd specjalny z koncepcją projektową, obiekty inżynieryjne

### 1.1.1. Most w 1,473 LK 355

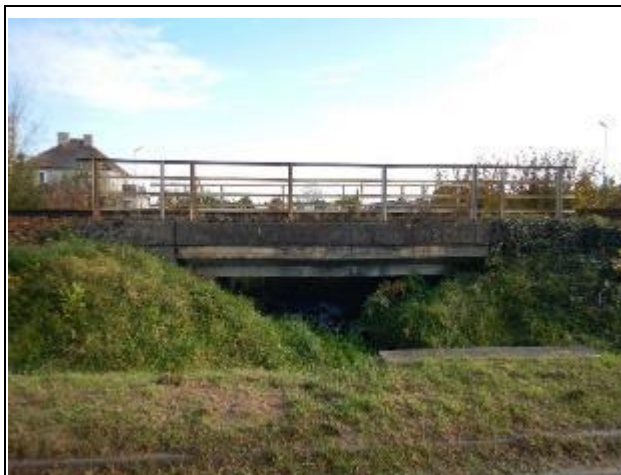
*Zdj. 1 Widok ogólny obiektu*

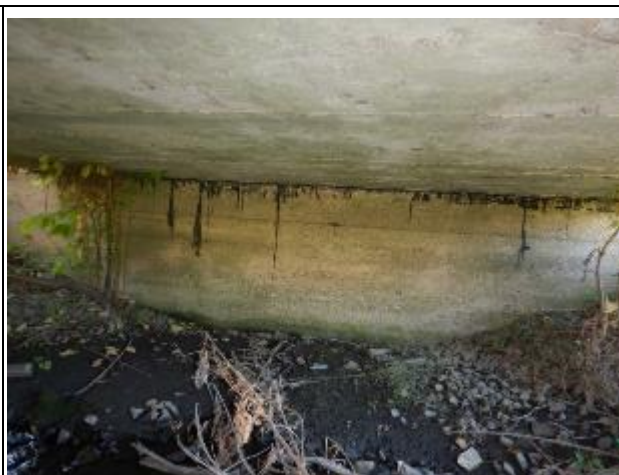
*Zdj. 2 Widok na przyczółek*

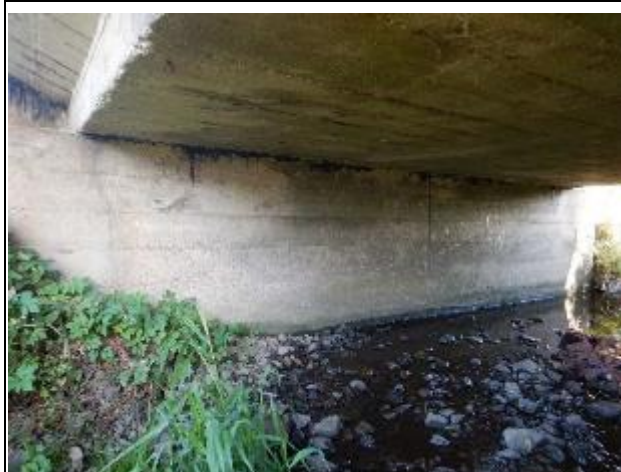
*Zdj. 3 Widok na przyczółek*

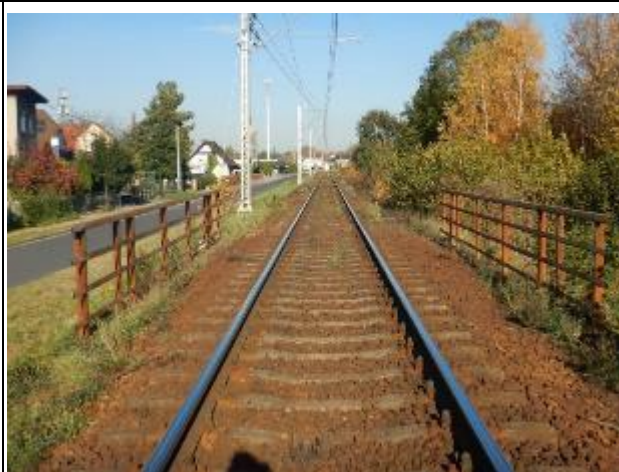
*Zdj. 4 Widok na nawierzchnie*

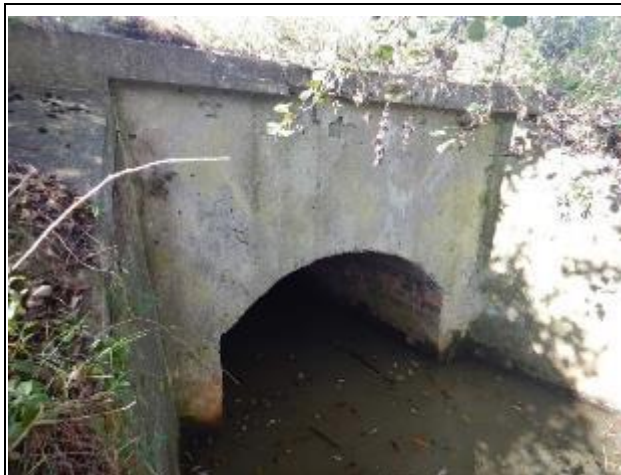
*Zdj. 23 Widok na głowicę lewą*

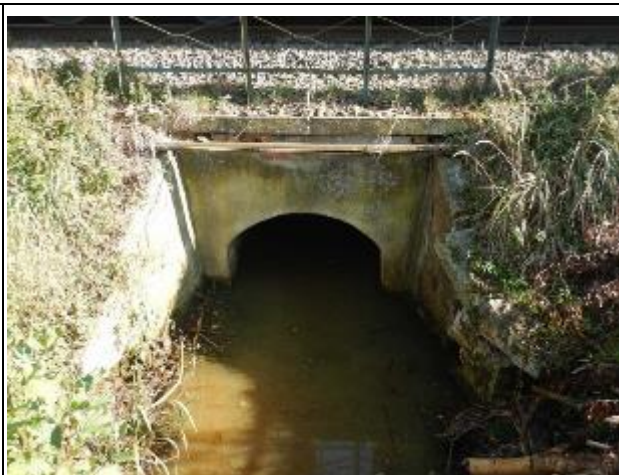
*Zdj. 24 Widok na głowicę prawą*

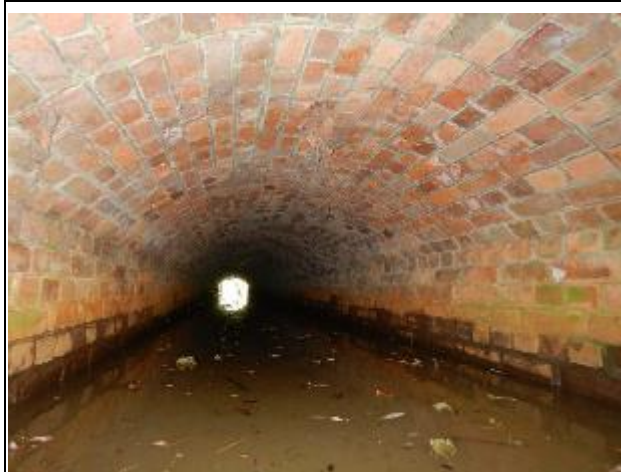
*Zdj. 25 Widok wnętrza przepustu*

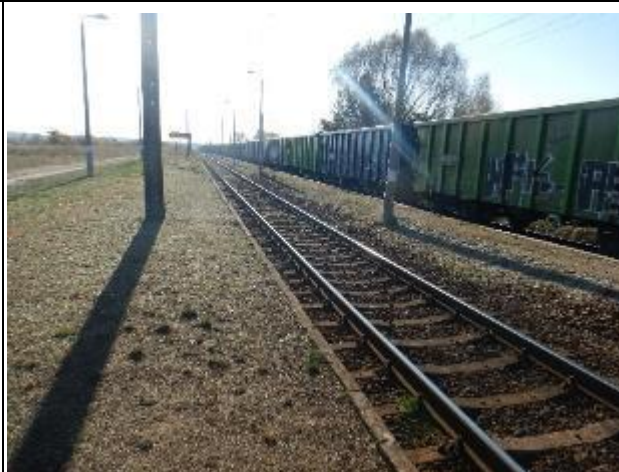
*Zdj. 26 Widok na nawierzchnie*

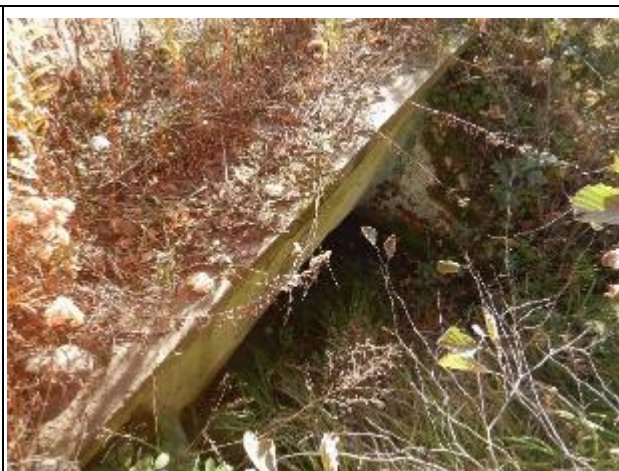
Zdj. 50 Widok na głowicę prawą

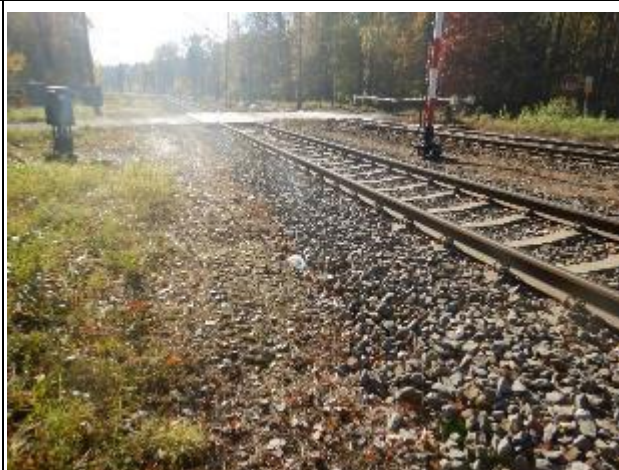
Zdj. 52 Widok na nawierzchnie
