„PRACE NA LINII KOLEJOWEJ NR 355 OSTRÓW WIELKOPOLSKI - GRABOWNO WIELKIE”

Przegląd specjalny z koncepcją projektową, obiekty inżynieryjne

KONCEPCJA PROJEKTOWA

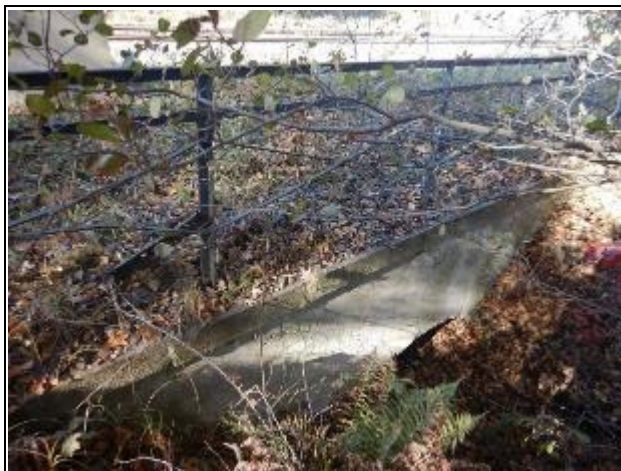
Zdj. 49 Widok na głowicę lewą

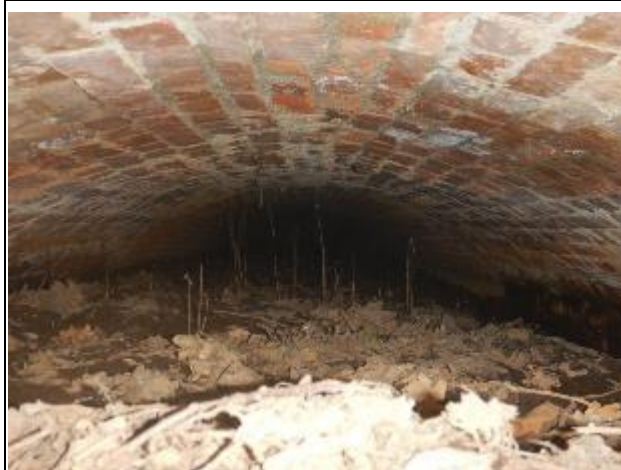
Zdj. 51 Widok wnętrza przepustu
